Ilustracja 1. Asuny, cerkiew pw. Zaśnięcia NMP, elewacja wschodnia. Pomiar wykonali Przemysław Kołodziejczyk i Michał Sierżęga, lipiec 2023, Zbiory Zakładu Architektury Polskiej Wydziału Architektury Politechniki Warszawskiej (Zb. ZAP WAPW), sygn. 4412

KOŚCIÓŁ W ASUNACH — OSTATNI PROJEKT FRITZA HEITMANNA

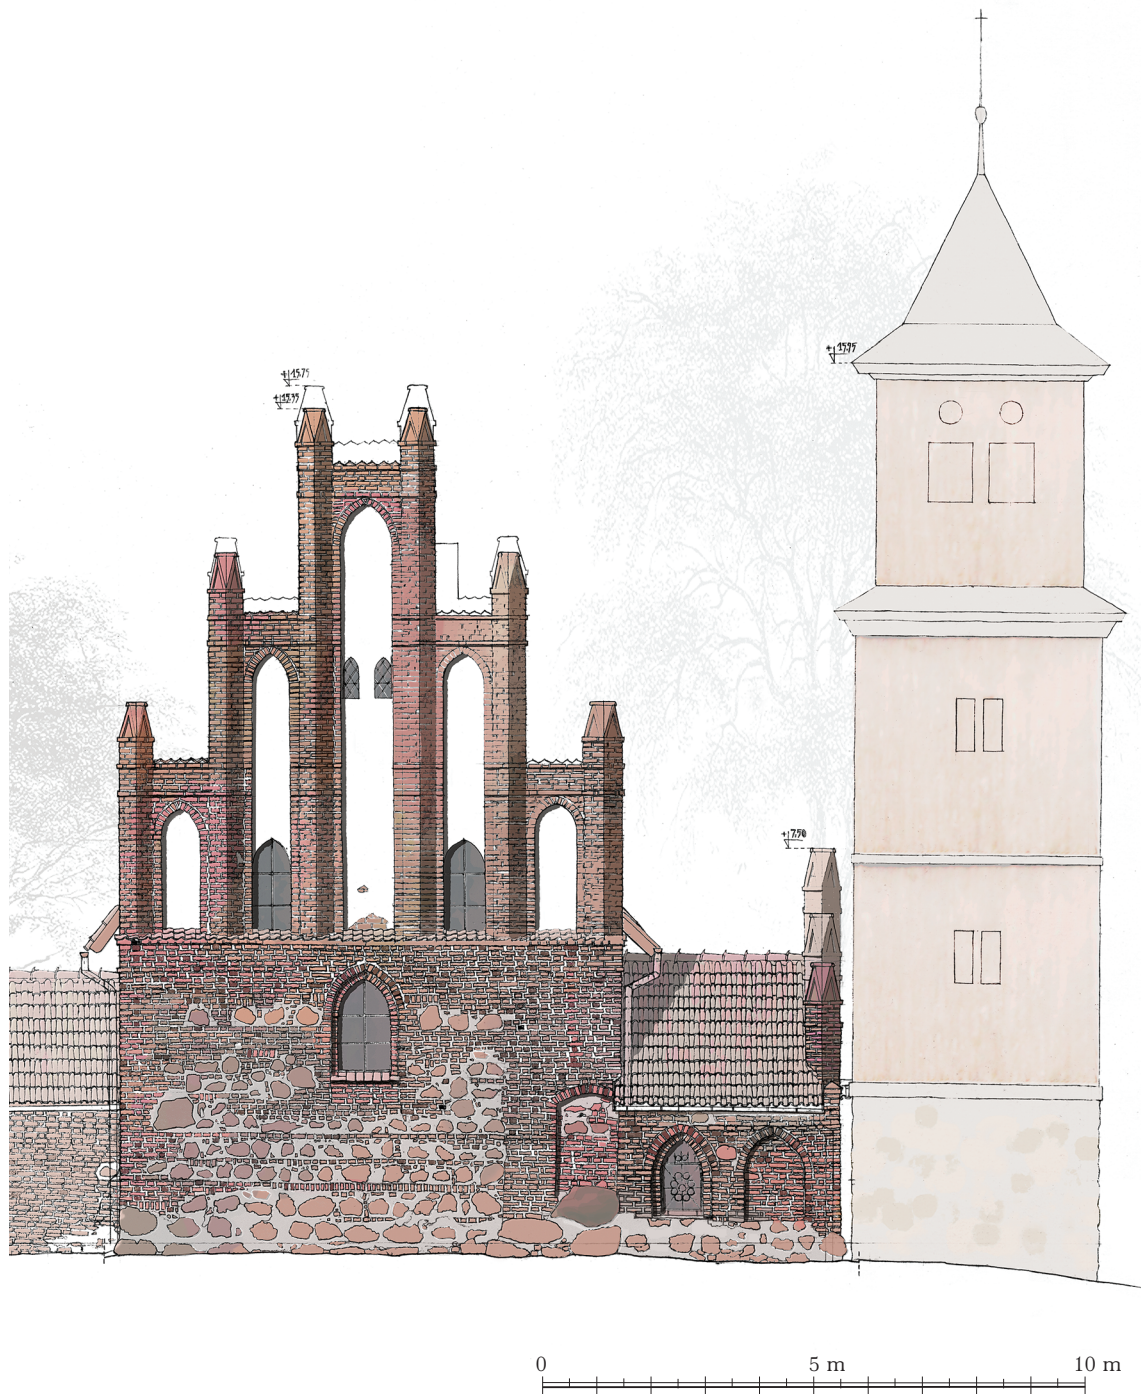
Figure 1. Asuny, Dormition of the Blessed Virgin Mary Orthodox Church, eastern elevation. Survey measurements by Przemysław Kołodziejczyk and Michał Sierżęga, July 2023, Department of Polish Architecture Collections, Faculty of Architecture, Warsaw University of Technology (Zb. ZAP WAPW file no. 4412)

Wschodnia elewacja [il. 1] zwieńczona była schodkowym szczytem o kompozycji identycznej ze szczytem zachodnim, jednak jako jedyna nie posiadała tynkowanego fryzu. W elewacji znajdowały się trzy zamknięte ostrołucznie okna – jedno umieszczone osiowo w ścianie korpusu (nieco wyższe niż obecnie) oraz dwa znajdujące się w blendach szczytu. Na ścianie po północnej stronie widoczna jest nieciągłość technologiczna. Do starszej kamienno-ceglanej, południowej części dostawiony został czysto-ceglany fragment ściany, w którym (dokładnie w miejscu północno-wschodniego narożnika nawy) wykonano przesklepioną odcinkowo blendę. Ta nielogiczność struktury konstrukcyjnej pozostaje trudną do wytłumaczenia. Być może wynikała z etapowania budowy, bądź funkcjonowania podczas budowy na tym samym miejscu starszego kościoła drewnianego.

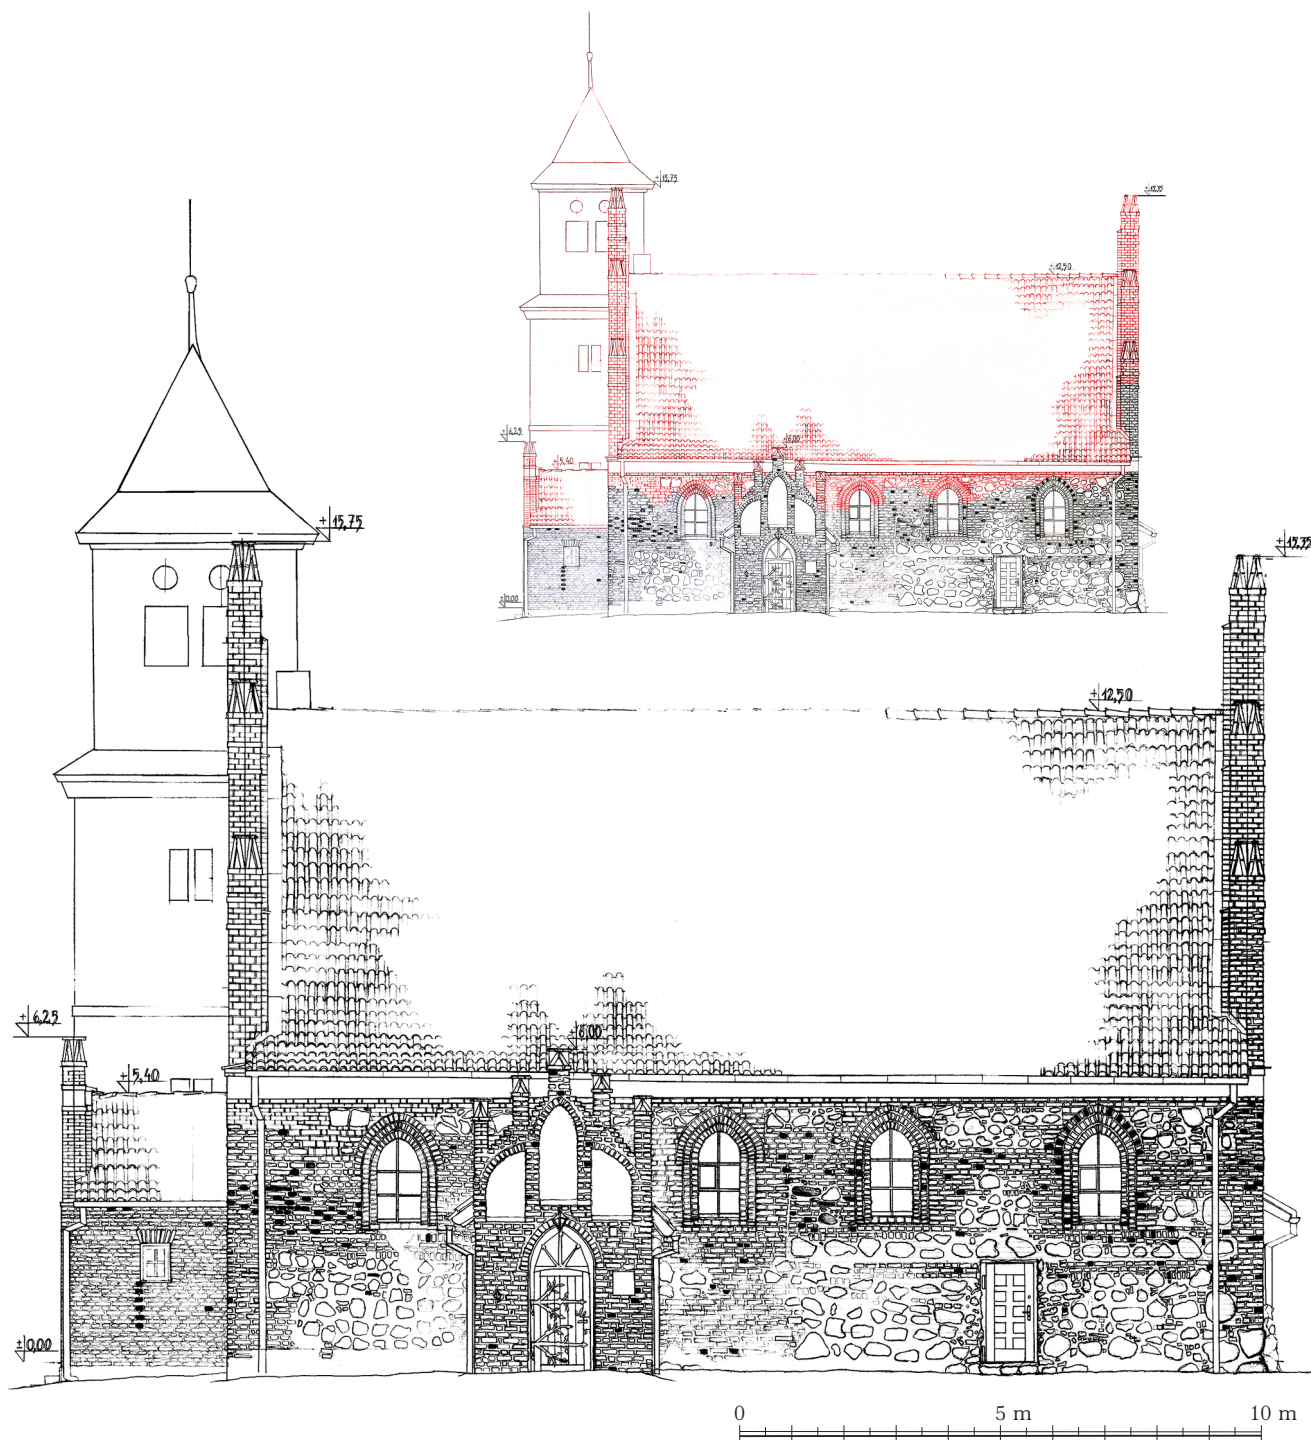
Ilustracja 6. Asuny, cerkiew pw. Zaśnięcia NMP, elewacja południowa. Pomiar wykonały Natasza Gródek i Zuzanna Izbicka, lipiec 2023. Zb. ZAP WAPW sygn. 4413. Elewacja z zaznaczeniem zakresu prac wykonanych wg projektu F. Heitmanna

Figure 6. Asuny, Dormition of the Blessed Virgin Mary Orthodox Church, southern elevation. Survey measurements by Natasza Gródek and Zuzanna Izbicka, July 2023 (Zb. ZAP WAPW file no. 4413) and the elevation marking the scope of work performed in accordance with the design of F. Heitmann

Podobnie jak w elewacji północnej na ścianie południowej [il. 6] rysują się dwie fazy powstawania kościoła. Elewację korpusu z czterema uskokowymi otworami okiennymi zamkniętymi ostrołukowo wieńczył również tynkowany fryz. W części zachodniej owej ściany dostawiona została kruchta o odróżniającej się kompozycji szczytu. Trójdzielny szczyt wieńczyło pięć sterczyn ustawionych w jego płaszczyźnie, ale niebędących kontynuacją lizen pomiędzy tynkowanymi blendami. Środkowa blenda podniesiona była nieco wyżej niż pozostałe ze względu na mieszczące się tu ostrołuczne nadproże otworu drzwiowego. O tym, że kruchta była planowana w tym miejscu od początku budowy świadczą pozostawione w dolnych partiach ściany strzępia, a także rozmieszczenie okien — rozsuniecie tych sąsiadujących z kruchtą [il. 3].

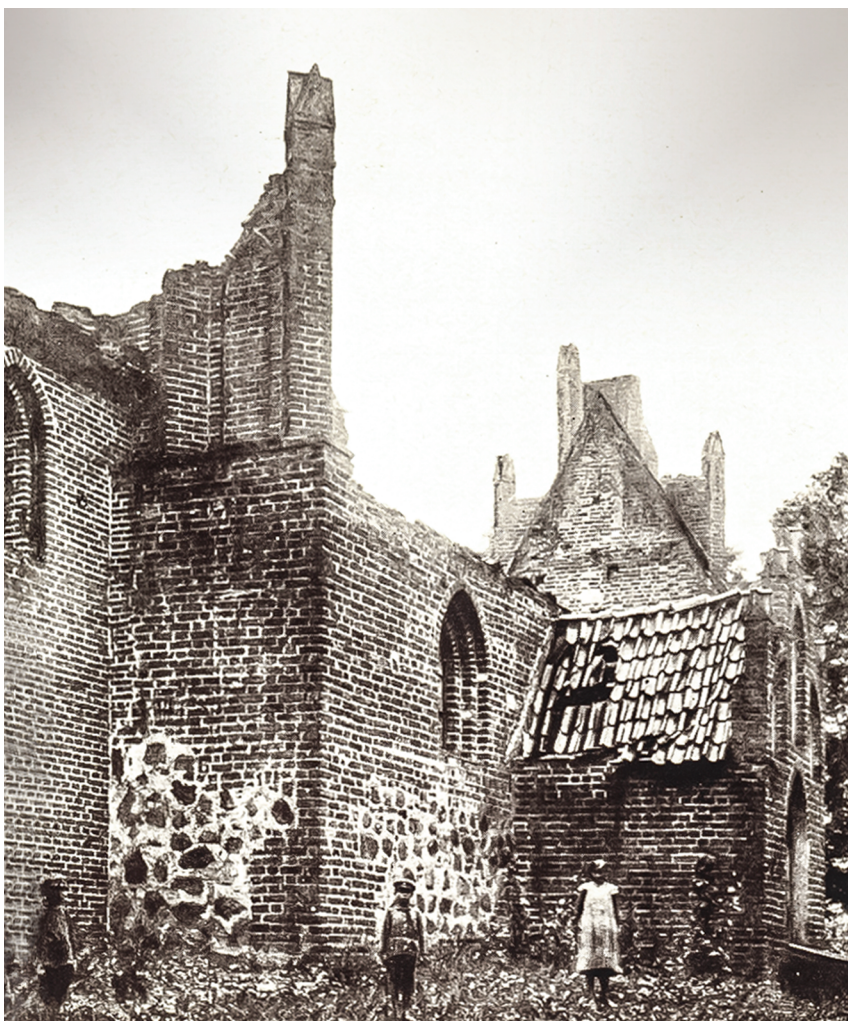
Ilustracja 7. Asuny, cerkiew pw. Zaśnięcia NMP, widok od południowego zachodu, 1914–1915, wg Schienagel Ernst, *Ostpreussens Kriegsopfer auf dem Gebiete der evangelischen Kirche*, Dresden 1916

Figure 7. Asuny, Dormition of the Blessed Virgin Mary Orthodox Church, view from the southwest, 1914–1915. Based on Schienagel Ernst, *Ostpreussens Kriegsopfer auf dem Gebiete der evangelischen Kirche*, Dresden 1916

Kościół spłonął w wyniku ostrzału 1 września 1914 roku. Zniszczeniu uległa więźba dachowa, górne partie szczytu zachodniego, a także całe wyposażenie wnętrza [il. 7]. W wyniku ostrzału spłonęła również większość zabudowy wsi z domem parafialnym, szkołą i karczmą.
