KLARA KANTOROWICZ, dr inż. arch.

WOJCIECH WÓLKOWSKI, dr inż. arch.

KOŚCIÓŁ PARAFIALNY W MOŁTAJNACH — DZIEJE BUDOWLANE

SAINT ANN'S PARISH CHURCH IN MOŁTAJNY: CONSTRUCTION HISTORY

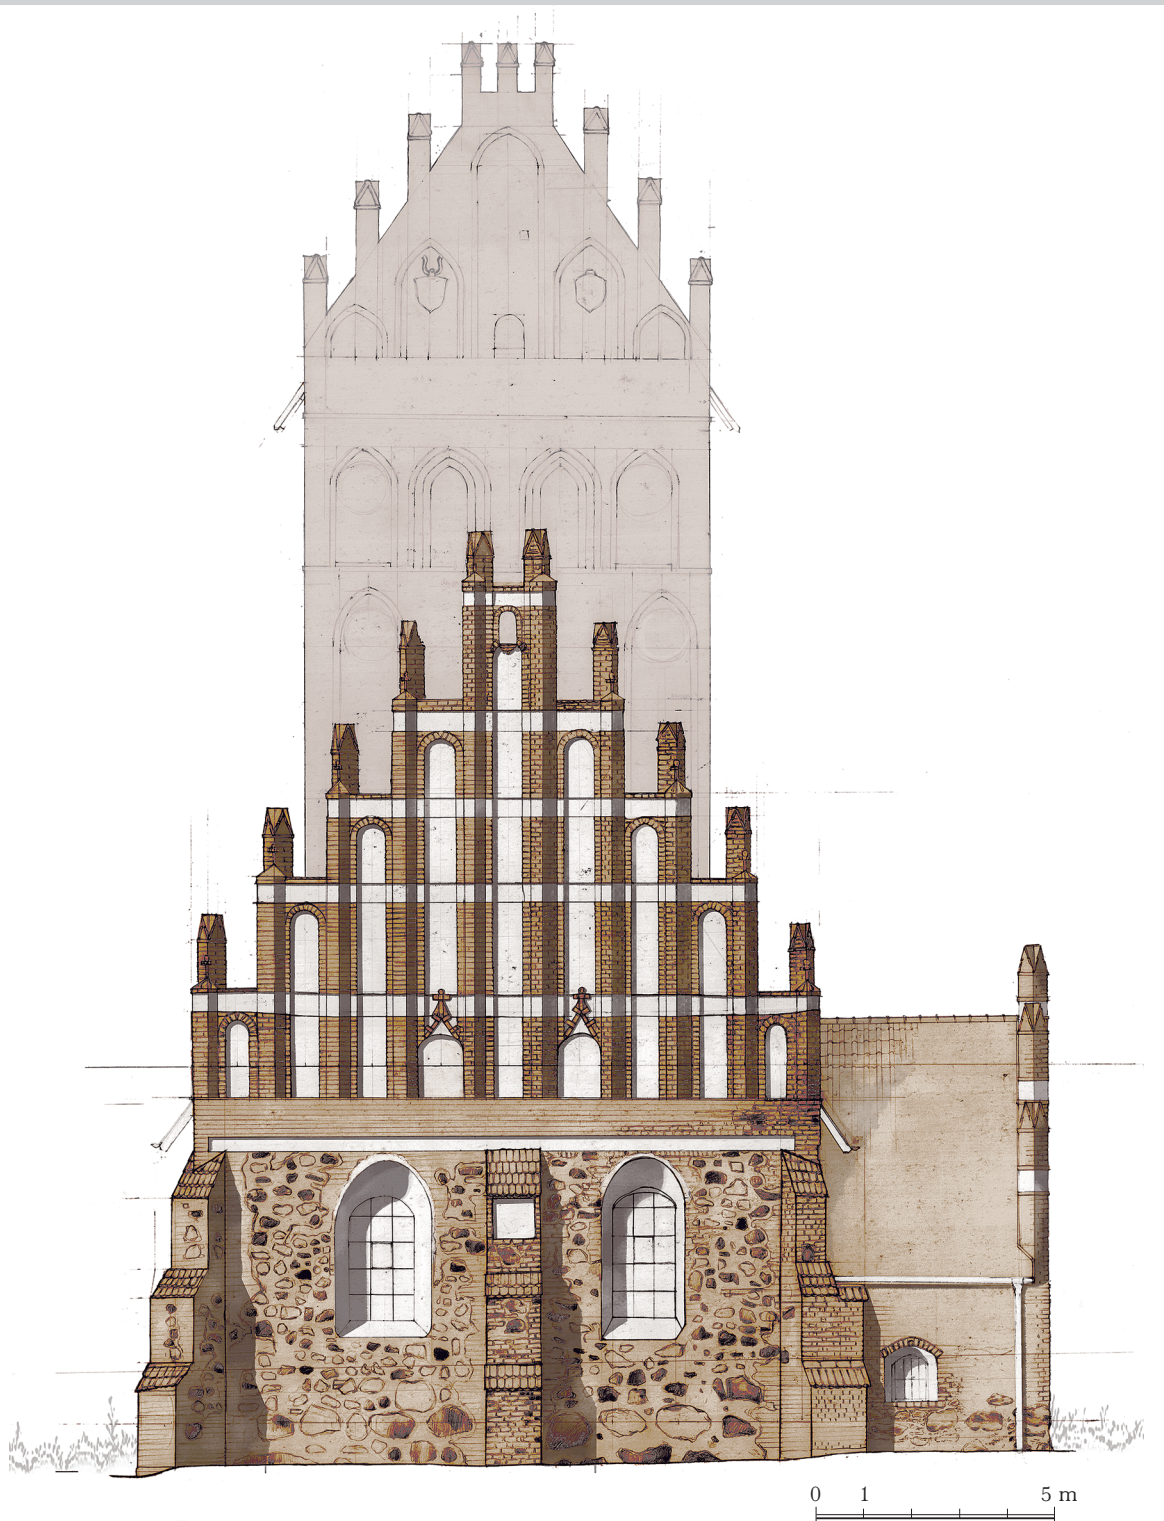
Ilustracja 1. Mołtajny, kościół parafialny, elewacja wschodnia, inwentaryzacja; rys. Katarzyna Wysocka, Maria Wolska

Figure 1. Mołtajny, parish church, eastern elevation, surveyed measurement drawings by Katarzyna Wysocka and Maria Wolska

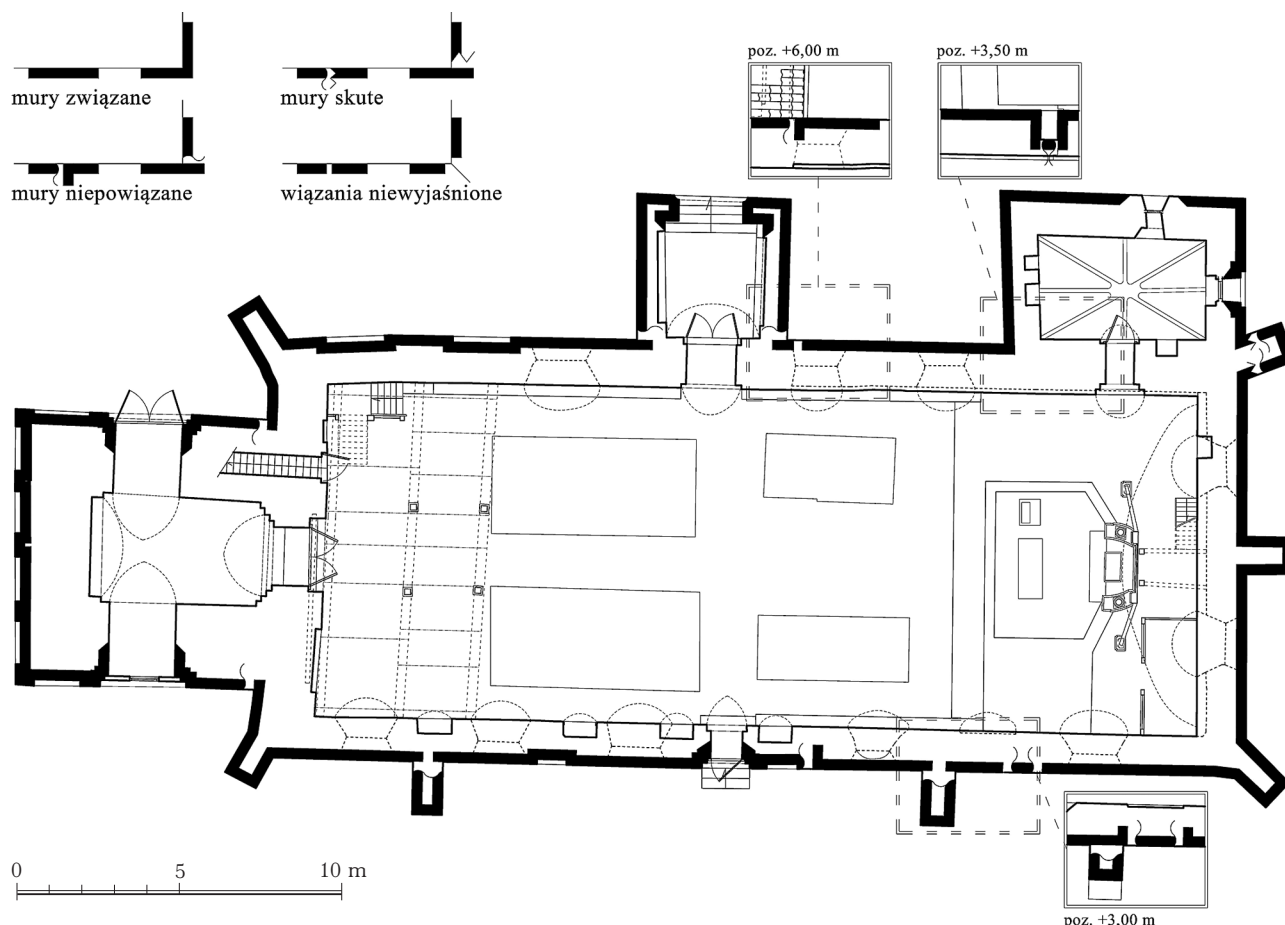
Ilustracja 2. Mołtajny, kościół parafialny, rzut z oznaczeniem węzłów badawczych; oprac. autorzy
Figure 2. Mołtajny, parish church, plan with research nodes marked, developed by the authors

Jak już wspomniano we wstępie podczas prac inwentaryzacyjnych udało się poddać analizie wszystkie istotne dla dziejów budowli węzły murów i poczynić cały szereg spostrzeżeń na temat techniki budowania oraz etapów powstawania kościoła. Warto więc pokrótce przedstawić jego historię budowlaną [il. 2 i 3].

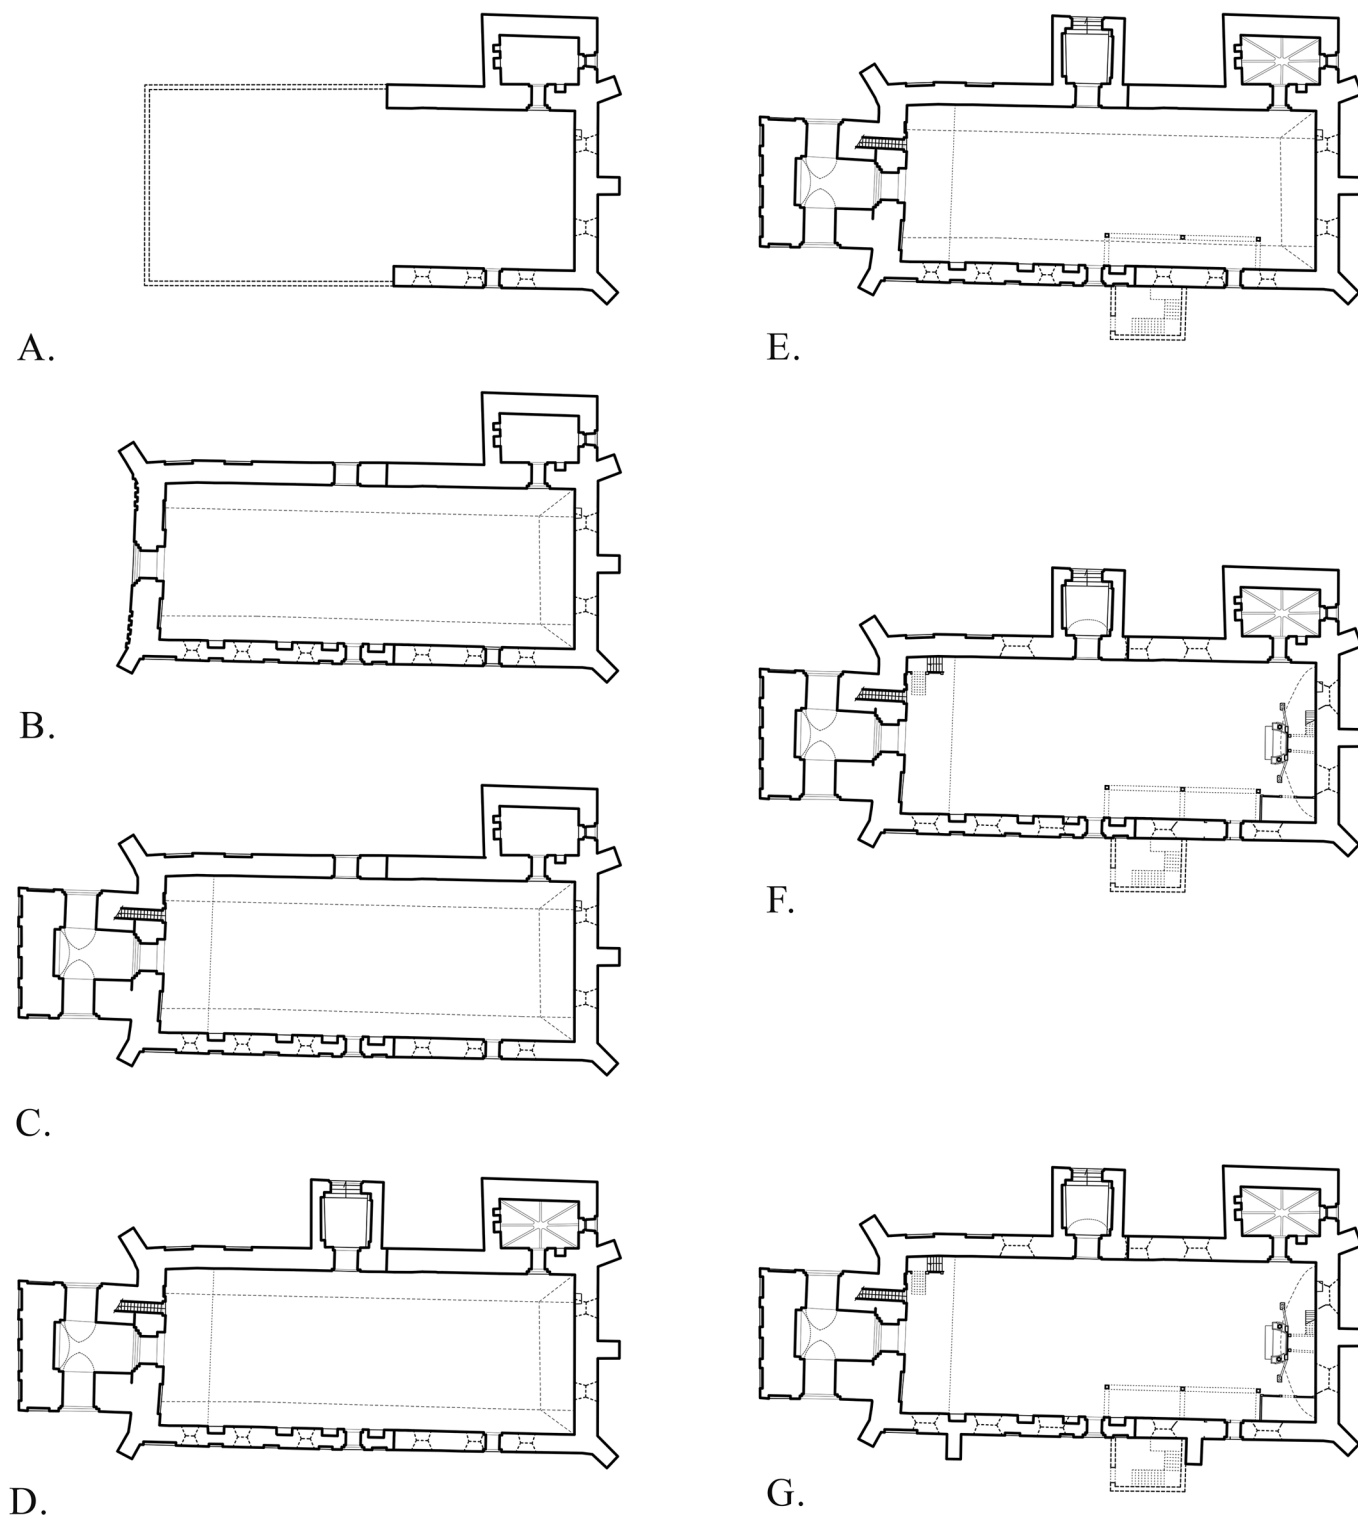
Ilustracja 3. Mołtajny, kościół parafialny, rzuty kolejnych faz budowlanych: A — faza II, B — faza III, C — faza IV, D — faza V, E — faza VI, F — faza VII, G — faza VIII; oprac. autorzy

Figure 3. Mołtajny, parish church, plans showing successive building phases: A — Phase II, B — Phase III, C — Phase IV, D — Phase V, E — Phase VI, F — Phase VII, G — Phase VIII, developed by the authors

■ **Faza II** — budowa murowanej części wschodniej kościoła wraz z zakrystią i szczytem. Faza ta być może była jeszcze podzielona na etapy, których pozostałością są widoczne we wnętrzu korpusu odsadzki. Ze względu na to, że nowa część przylegała od zachodu do istniejącej ściany, skarpy wykonano tylko w obu narożnikach wschodnich oraz na środku ściany wschodniej. W ścianie południowej wymurowano ostrołuczny portal. Wnętrze nowej części budowli doświetlono dwoma lub trzema oknami umieszczonymi w ścianie południowej i dwoma w ścianie wschodniej (ślady pierwotnego wykroju okien zachowały się na ceglanych parapetach odkrytych w trakcie badań w otworach elewacji wschodniej). Do zakrystii prowadził uskokowy, zamknięty łukiem odcinkowym portal. Zakrystia doświetlona została niewielkim okienkiem w ścianie wschodniej, w ścianie północnej

■ **Faza III** — wymiana drewnianego/szachulcowego pierwotnego korpusu na murowaną część zachodnią kościoła poprzedzona wymianą wieżby nad częścią wschodnią. Nowa część kościoła otrzymała trzy uskokowe portale zamknięte ostrołucznie — od południa, zachodu i północy. Rozbudowaną część kościoła, podobnie jak część wschodnią, doświetlono

■ **Faza IV** — wzniesienie wieży zachodniej. Jak już zaznaczono, przy jej budowie nie wykorzystano wykonanych wcześniej strzępii i wzniesiono budowlę o nieco mniejszym rzucie niż pierwotnie zakładano. Powstała ona na planie zbliżonym do kwadratu. W partii przyziemia wykonano trzy nowe ściany, a jako czwartą wykorzystano istniejącą fasadę kościoła. W partiach wyższych powstały już cztery nowe ściany, przy czym wschodnia — cieńsza została nastawiona na dawną fasadę zachodnią korpusu. Komunikację pionową pomiędzy nawą kościoła a pierwszym piętrzem wieży zapewniły schody wykonane w grubości północnej ściany dzwonnicy. We wnętrzu dzwonnicy, równocześnie z budową partii murywanym, umieszczono drewnianą konstrukcję kratownicową dźwigającą dzwony. Konstrukcję tę oparto na odsadźce powyżej pierwszego piętra wieży. W charakterystyczny sposób ukształtowano przyziemie dzwonnicy, wykonując dwie ostrołucznie zamknięte arkady w ścianach północnej i południowej, które tworzyły rodzaj niezamkniętego „podcienia”. W ścianie zachodniej wieży, naprzeciw portalu wejściowego umieszczono płytką, ostrołucznie zamkniętą wnękę. Górna partia samego portalu została natomiast przesłonięta stropem. Wieża otrzymała stosunkowo bogatą artykulację architektoniczną. Elewacje podzielono fryzami na cztery poziomy, te zaś rozrzeźbiono płytkimi blendami. Na elewacji zachodniej umieszczono po cztery blendy na trzech niższych poziomach, natomiast na najwyższej kondygnacji blendy środkowe zastąpiono otworami okiennymi. Trzy górne kondygnacje elewacji południowej i północnej rozwiązano według takiej samej zasady. W partii przyziemia zrealizowano jedynie wspomniane arkady (ponad którymi umieszczono zamknięte łukiem pełnym blendy) oraz blendę po jej zachodniej stronie, przy czym blenda w elewacji północnej otrzymała charakterystyczne zamknięcie podwójnym łukiem. Dekorację elewacji wschodniej rozwiązano analogicznie do pozostałych ograniczając ją jednak do części widocznej ponad dachem. Budowa wieży spowodowała również konieczność wymiany trzech wiązarów więźby dachowej korpusu, a także budowę dwóch półszczytów ponad elewacją zachodnią korpusu. Otrzymały one dekorację zbliżoną do tej ze szczytu wschodniego. Jeszcze w końcu XIX wieku na wieży znajdował się dzwon z napisem: *Erdm. Reyser hat mich gegossen Braunsberg Anno MCCCCC*¹¹, co mogłoby świadczyć o zakończeniu budowy tej części kościoła około 1500 roku [il. 4].

■ **Faza V** — jako ostatnia w okresie gotyku powstała kruchta północna. Dostawiono ją bez przewiązania do ściany północnej korpusu, zasłaniając część fryzu i okapu dachu. Na strychu kruchty zachowały się końcówki przypustnic dachu nawy z pozostałościami deskowania, co wskazuje na to, że podczas wykonywania dachu korpusu nie planowano kruchty w obecnym kształcie. W ścianie północnej kruchty wykonano szeroką, zamkniętą ostrołucznie arkadę. Otwarte wewnątrz kruchty flankują dwie symetryczne wnęki zamknięte łukiem pełnym, w których umieszczono ławy. Dekorując ściany zewnętrzne kruchty wykonano analogiczny jak w korpusie płaski fryz pod okapem i szczytem. Wyjątkowa w skali obiektu jest kompozycja schodkowego szczytu z okrągłymi otworami wiatrowymi w górnej partii blend i smuklejszymi niż pozostałe sterczynami. Jedynie w kruchcie zastosowano również kształtki ceglane, z których wykonano wspomniane otwory wiatrowe i arkadę kruchty.

■ **Faza VI** — nadbudowa wieży i przebudowa wnętrza kościoła. Po przejęciu dóbr arkllickich i Mołtajn przez Schliebenów rozpoczęli oni modernizację świątyni. Na potrzeby rodu po południowej stronie ołtarza wykonano manierystyczną emporę dostępną schodami umieszczonymi na zewnątrz kościoła. Schody osłonięto szachulcową przybudówką z pulpityowym dachem. W 1650 roku wykonano również nowe szczyty wieży utrzymane w duchu postgotyku. W blendach jej szczytu wschodniego umieszczono rodowe tarcze herbowe.

■ **Faza VII** — nowy, barokowy wystrój wnętrza. Po przejęciu w 1782 roku tutejszych dóbr przez Albrechta Grafa von und zu Egloffstein podjęto gruntowną przebudowę wnętrza. Nawę przekryto drewnianą kolebką o łuku koszowym, a okna powiększono zamieniając

■ **Faza VIII** — w XIX wieku wzmocniono spękaną ścianę południową dwiema skarpami, a skarpy narożne zostały przemurowane. Zamurowano również jedno z okien w tej ścianie.

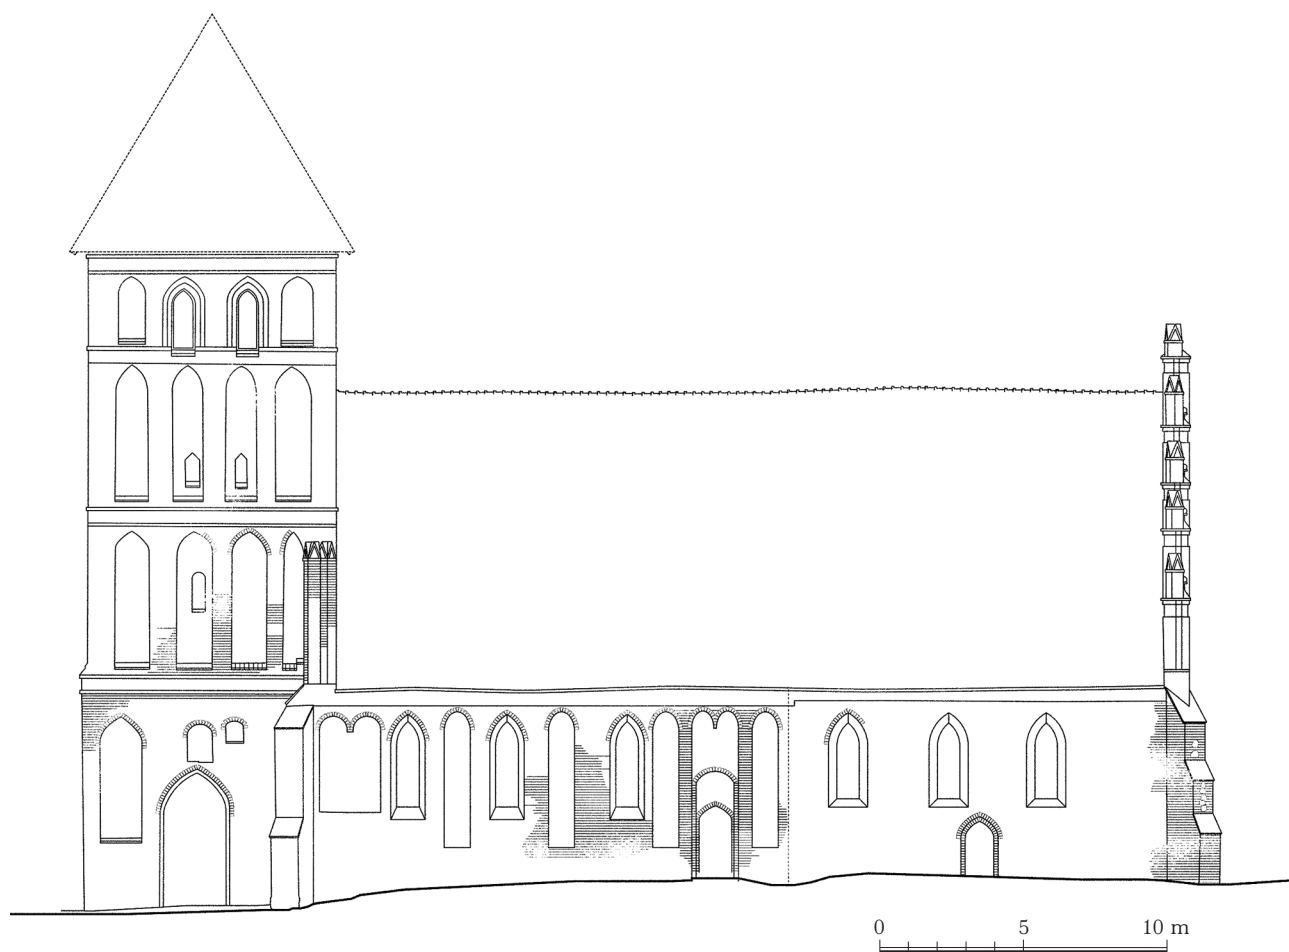
Ilustracja 4. Mołtajny, kościół parafialny, elewacja południowa, rekonstrukcja w fazie V; oprac. autorzy
Figure 4. Mołtajny, parish church, southern elevation, Phase V reconstruction, developed by the authors

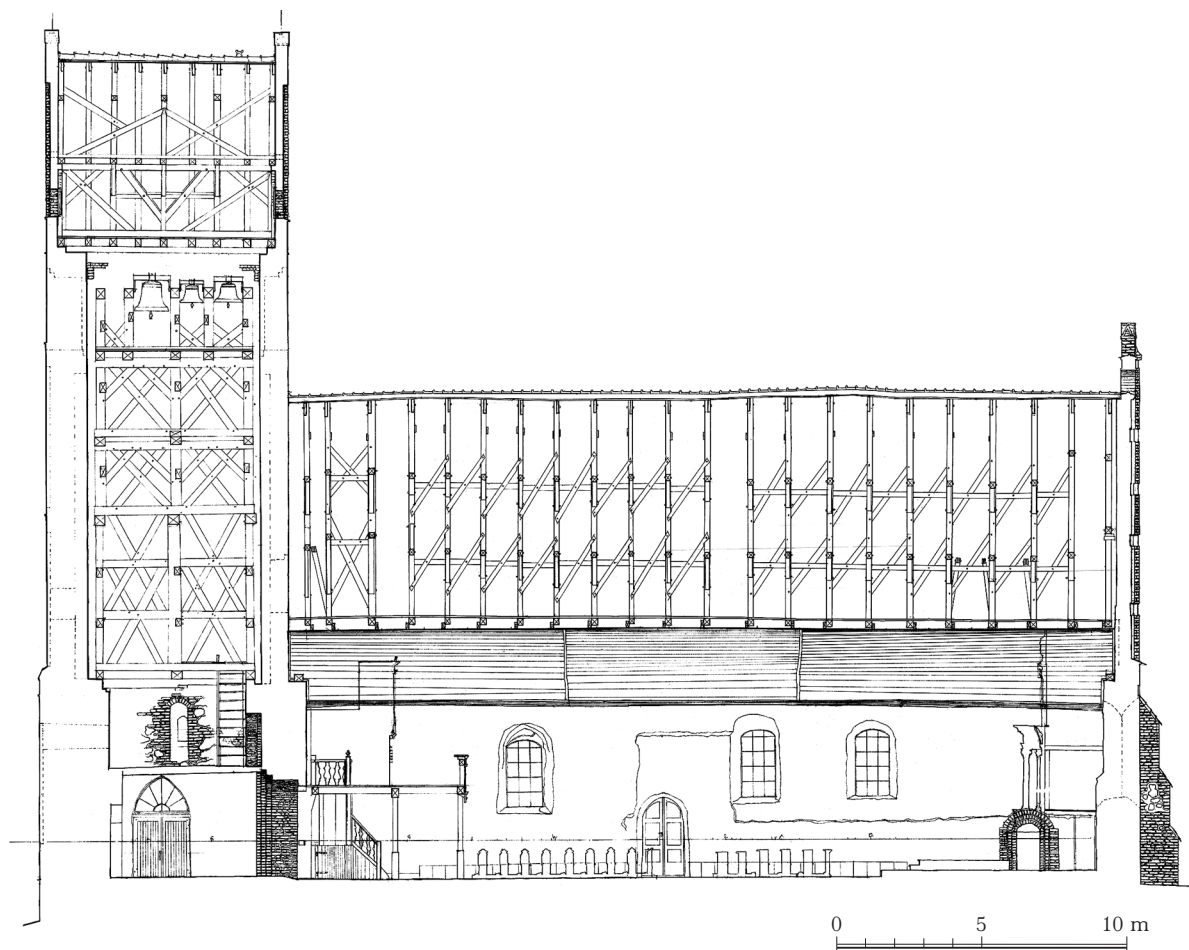
Ilustracja 5. Mołtajny, kościół parafialny, przekrój podłużny; rys. Marek Patrzalek, Stanisław Podsiadło, Olga Zawistowska

Figure 5. Mołtajny, parish church, longitudinal cross-section, drawing by Marek Patrzalek, Stanisław Podsiadło, and Olga Zawistowska

zamykające je łuki ostre na odcinkowe. Nowe drewniane okna otrzymały podziały krzyżowe i witrażowe szklenie prostokątnymi szybami. Wykonano nowy barokowy ołtarz ambonowy i organy (zbudowane przez Karla Heinricha Obucha) [il. 5 i 6].

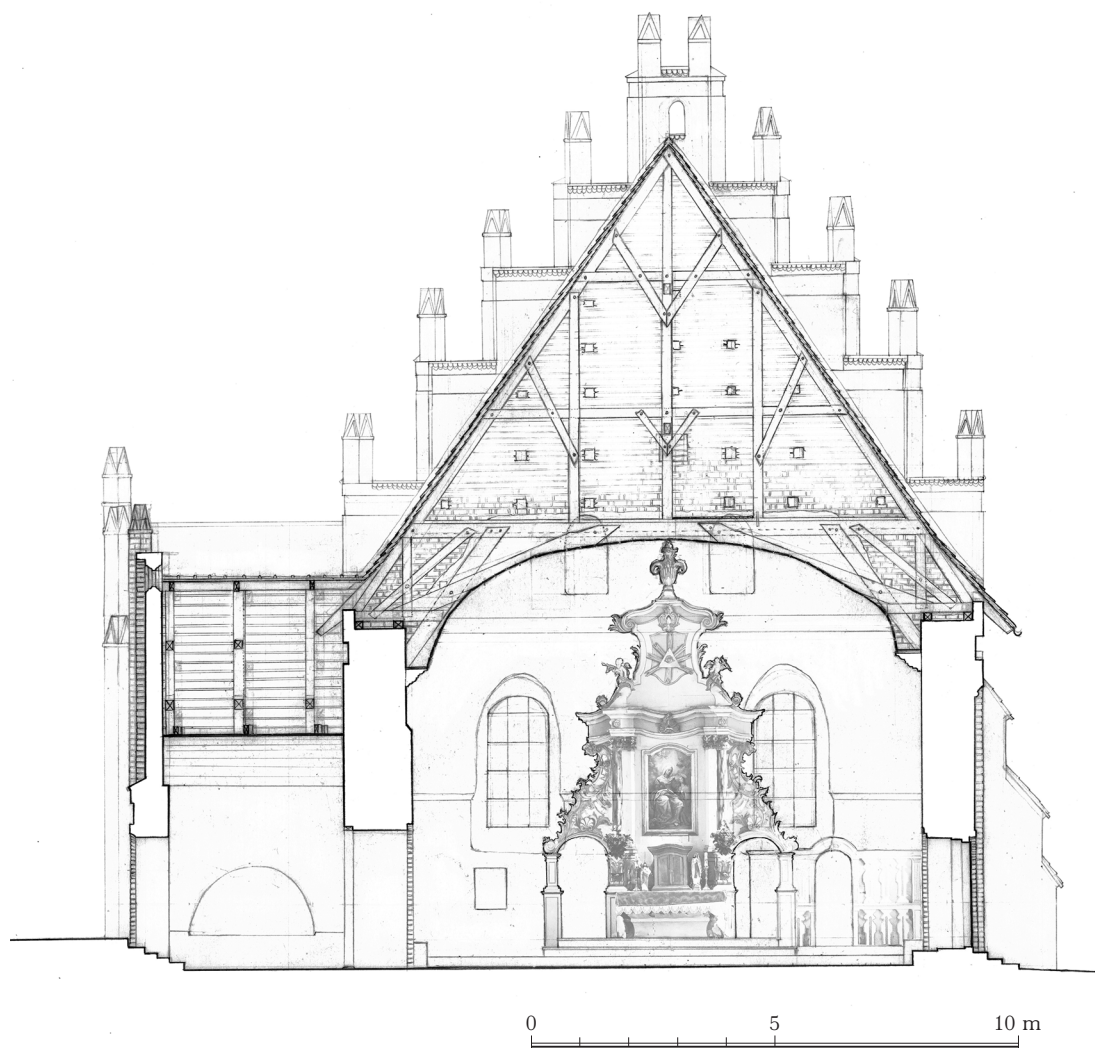
Ilustracja 6. Mołtajny, kościół parafialny, przekrój poprzeczny; rys. Julia Lipska, Emilia Oniszczyk
 Figure 6. Mołtajny, parish church, latitudinal cross-section, Drawing by Julia Lipska and Emilia Oniszczyk

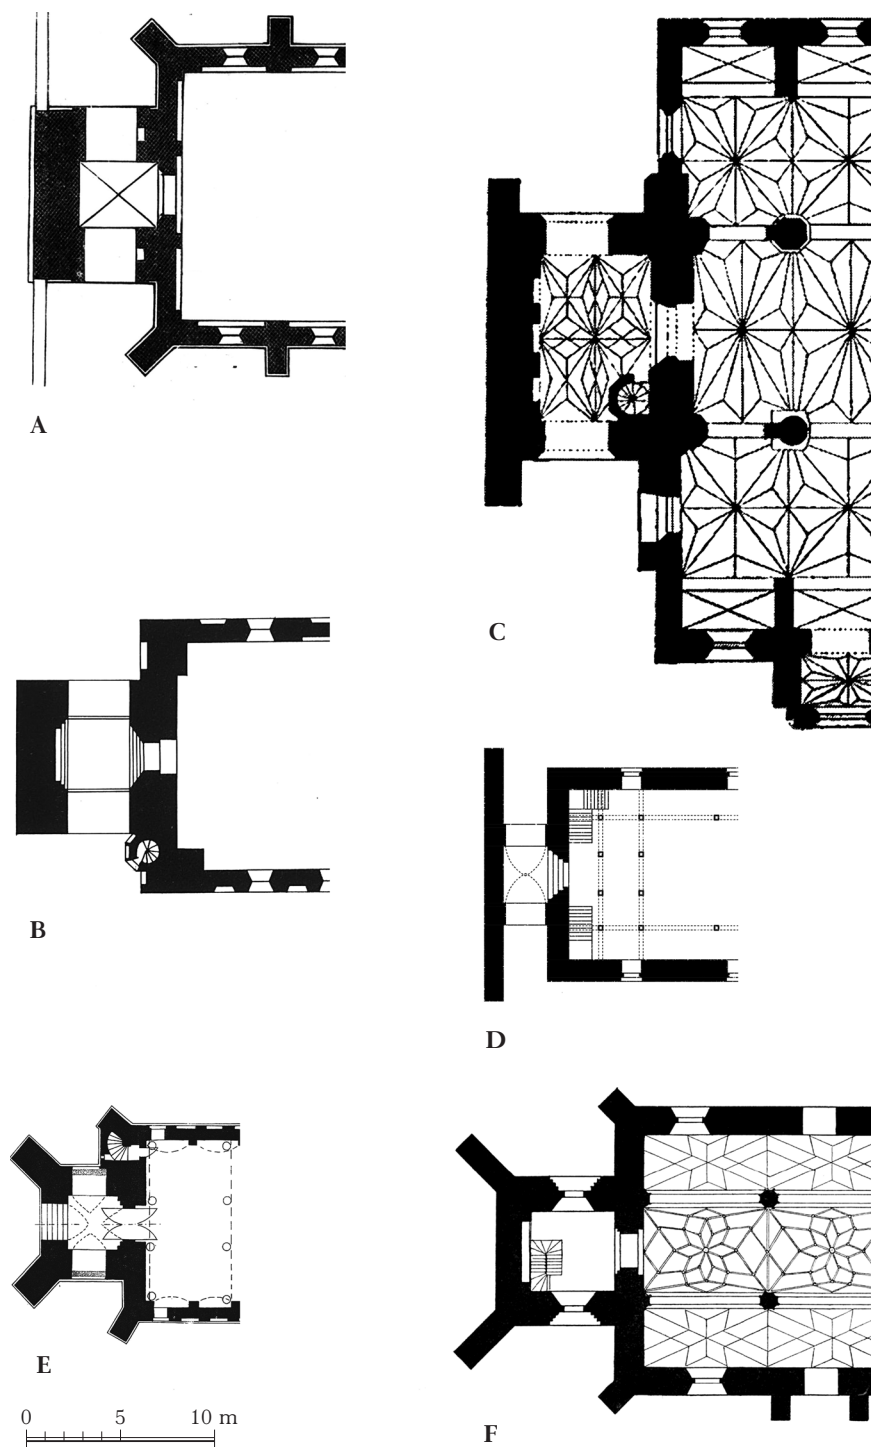
Ilustracja 7. Zestawienie planów wież kościołów w otwartym przyziemiu: **A** — kościół parafialny w Lubawie, **B** — kościół parafialny w Golubiu, **C** — kościół parafialny Starego Miasta w Królewcu, **D** — kościół parafialny w Neuendorf, **E** — kościół parafialny w Myślicach, **F** — kościół parafialny w Labiawie

Figure 7. Collation of plans of church towers at the pass-through tower ground floor: **A** — parish church in Lubawa, **B** — parish church in Golub, **C** — parish church of the Old Town in Königsberg, **D** — parish church in Neuendorf, **E** — parish church in Myślice, **F** — parish church in Labiawa

Elementem wyróżniającym kościół w Mołtajnach spośród dziesiątek mu podobnych jest ukształtowanie przyziemia jego dzwonnicy ze wspomnianym już otwarciem na osi północ–południe. Podobne rozwiązania występują, bądź występowały, zaledwie w kilku obiektach prowincji. Wymienić należy tu kościół staromiejski w Królewcu (1. połowa XIV wieku), farę w Golubiu (ok. 1340–1360), kościół parafialny w Lubawie (2. tercja

XIV wieku), kościół w Labiawie (ros. Polessk — 4. ćwierć XIV wieku), a także kościoły wiejskie w Myślicach (2. połowa XIV wieku, przyziemie wieży otwarte również na zachód), w Neuendorf (ros. Uzlovoe — XV wiek) oraz we Wrzesinie (ok. 1420–1450)¹⁵ [il. 7].

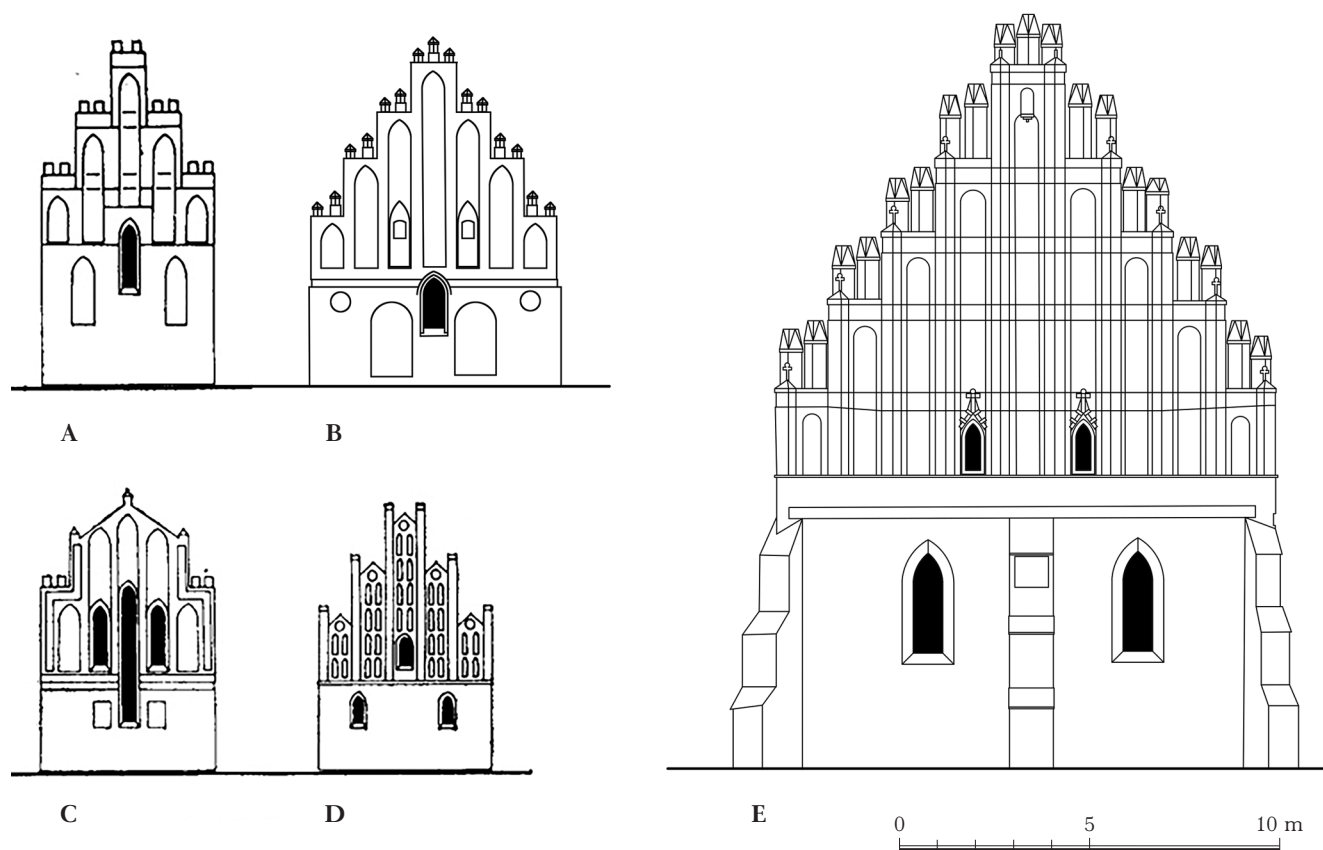
Ilustracja 8. Schematy szczytów wschodnich kościołów w drewnianymi kolebkami we wnętrzu i sposoby rozmieszczenia doświetlających je okien: **A** — kościół w Rogowie w ziemi chełmińskiej; **B** — kościół w Gutkowie na Warmii; **C** — kościół w Mokrem w ziemi chełmińskiej; **D** — kościół w Łobdowie w ziemi chełmińskiej; **E** — kościół w Mołtajnach

Figure 8. Schematics of the eastern gables of timber churches with interior vaulting showing layouts of windows providing lighting: **A** — church in Rogowo, Chełmno Land; **B** — church in Gutków, Warmia; **C** — church in Mokre, Chełmno Land; **D** — church in Łobdów, Chełmno Land; **E** — church in Mołtajny

Typowym dla kościołów wiejskich wznoszonych w Prusach w XIV i XV wieku jest zastosowanie we wnętrzu drewnianej kolebki lub przekrycia skrzyniowego¹⁷. Znamy takie rozwiązania m.in. z Gutkowa, Kwietniewa¹⁸, Byszwałdu, Papowa Biskupiego czy kościołów żuławskich. Jak można sądzić po układzie szczytu wschodniego w kościele w Mołtajnach z charakterystycznymi okienkami w dolnej jego partii oraz reliktach tynku na wewnętrznej jego stronie pierwotnie również tu mieliśmy do czynienia z drewnianym przekryciem skrzyniowym (zastąpionym w okresie baroku kolebką o łuku koszowym). Niemal identyczne rozwiązanie jest do dziś czytelne w zrujnowanym kościele w Friedenberg (ros. Dvorkino) położonym 15 km na północny zachód od Mołtajn. O pierwotności rozwiązania z przekryciem skrzyniowym świadczy również opracowanie wspomnianych okienek szczytu ze zwieńczeniem w postaci wimperg, nie spotykanych w okienkach doświetlających poddasza [il. 8].

czynny przechodzące przez całą jego wysokość i ustawione pod kątem 45 stopni względem lica ściany, pomiędzy które wkomponowane są wysokie zamknięte ostrołucznie blendy. Podziały poziome tworzą tynkowane fryzy przebiegające przez całą szerokość szczytu na wysokości kolejnych jego uskoków. Takie szczyty posiadają np. wspomniany już kościół w niedalekich Barcianach czy kościół w Łankiejmach. W szczytach z 2. połowy XV wieku często spotyka się również dodatkowe sterczyny ustawione na osiach blend, tak też było do ostatniego remontu w Mołtajnach. Dwa drobne elementy wyróżniają jednak opisywany kościół od innych w okolicy. Pierwszym z nich jest zdwojenie sterczyn poprzez dodanie na końcu każdego z uskoków szczytu dodatkowej nieco cofniętej sterczyny. Drugim jest szczególnie ozdobne potraktowanie dolnych okien szczytu doświetlających przestrzeń nawy poniżej skrzyniowego przekrycia. Okna te zwieńczono bowiem wimpergami z kształtek ceglanych. Takie rozwiązanie nie ma bezpośredniej analogii w architekturze regionu. Inspiracji dla niego można się jednak doszukiwać

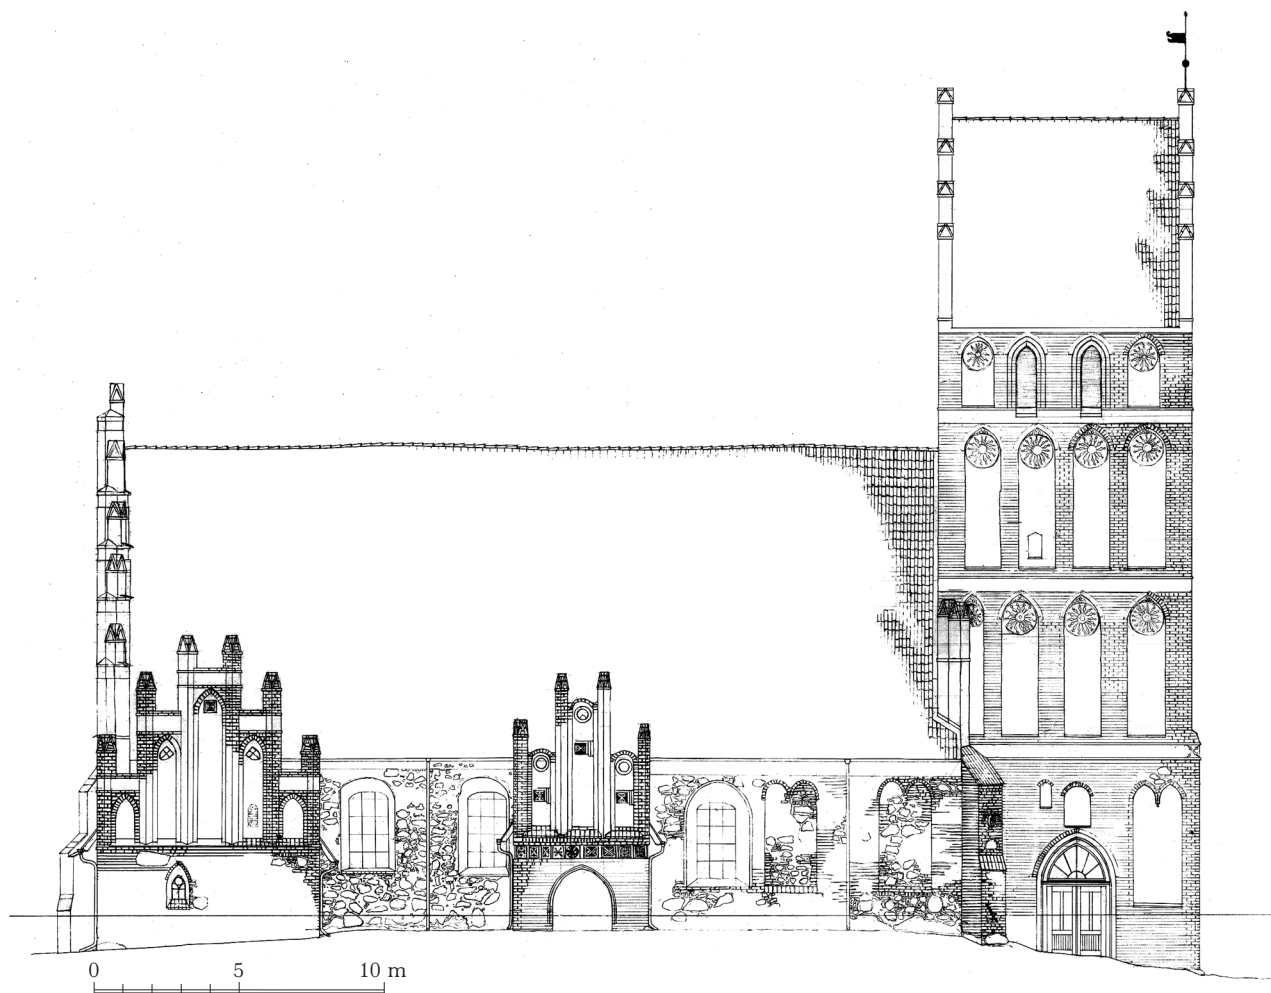
Ilustracja 9. Mołtajny, kościół parafialny, elewacja północna; rys. Alina Nowakowska, Maria Puzik
Figure 9. Mołtajny, parish church, northern elevation, drawing by Alina Nowakowska and Maria Puzik

Ostatnim elementem, który możemy uznać za wspólny dla sakralnej architektury pruskiej jest dekoracja ścian płytkami blendami, pomiędzy które wkomponowywane są otwory okienne. Kościoły nad Pregolą i na Sambii, takie jak świątynie w Kumehnen, Arnau czy Königlich Kremniten, dekorację z blendami na ścianach otrzymały już w 2. połowie XIV wieku. Taki sposób dekorowania fasad kontynuowany był w XV wieku. Zastosowano go na przykład na murach rówieśnika kościoła w Mołtajnach, czyli wspomnianej już świątyni w Łankiejmach z 3. tercji XV wieku. Również budowle świeckie, np. ratusz w Olsztynie, otrzymywały podobne dekoracje. Jediną modyfikacją, jaka pojawiła się w tym sposobie dekorowania ścian, było wprowadzenie w XV wieku blend zamkniętych łękami podwójnymi, tak jak miało to miejsce również w Mołtajnach [il. 9].
