MAŁGORZATA ROZBICKA, prof. dr hab. inż. arch.  
Wydział Architektury, Politechnika Warszawska  
[malgorzata.rozbicka@pw.edu.pl](mailto:malgorzata.rozbicka@pw.edu.pl); <https://orcid.org/0000-0003-1311-4835>  
DOI: <https://doi.org/10.17388.WUT.2023.0008.ARCH>  
Licencja/License CC BY-NC-ND 4.0 ([creativecommons.org/licenses/by-nc-nd/4.0/](https://creativecommons.org/licenses/by-nc-nd/4.0/))

# PRZYCZYNNKI DO HISTORII BUDOWY TRZECH WARSZAWSKICH REALIZACJI ARCHITEKTONICZNYCH HELENY I SZYMONA SYRKUSÓW Z LAT 1937–1939

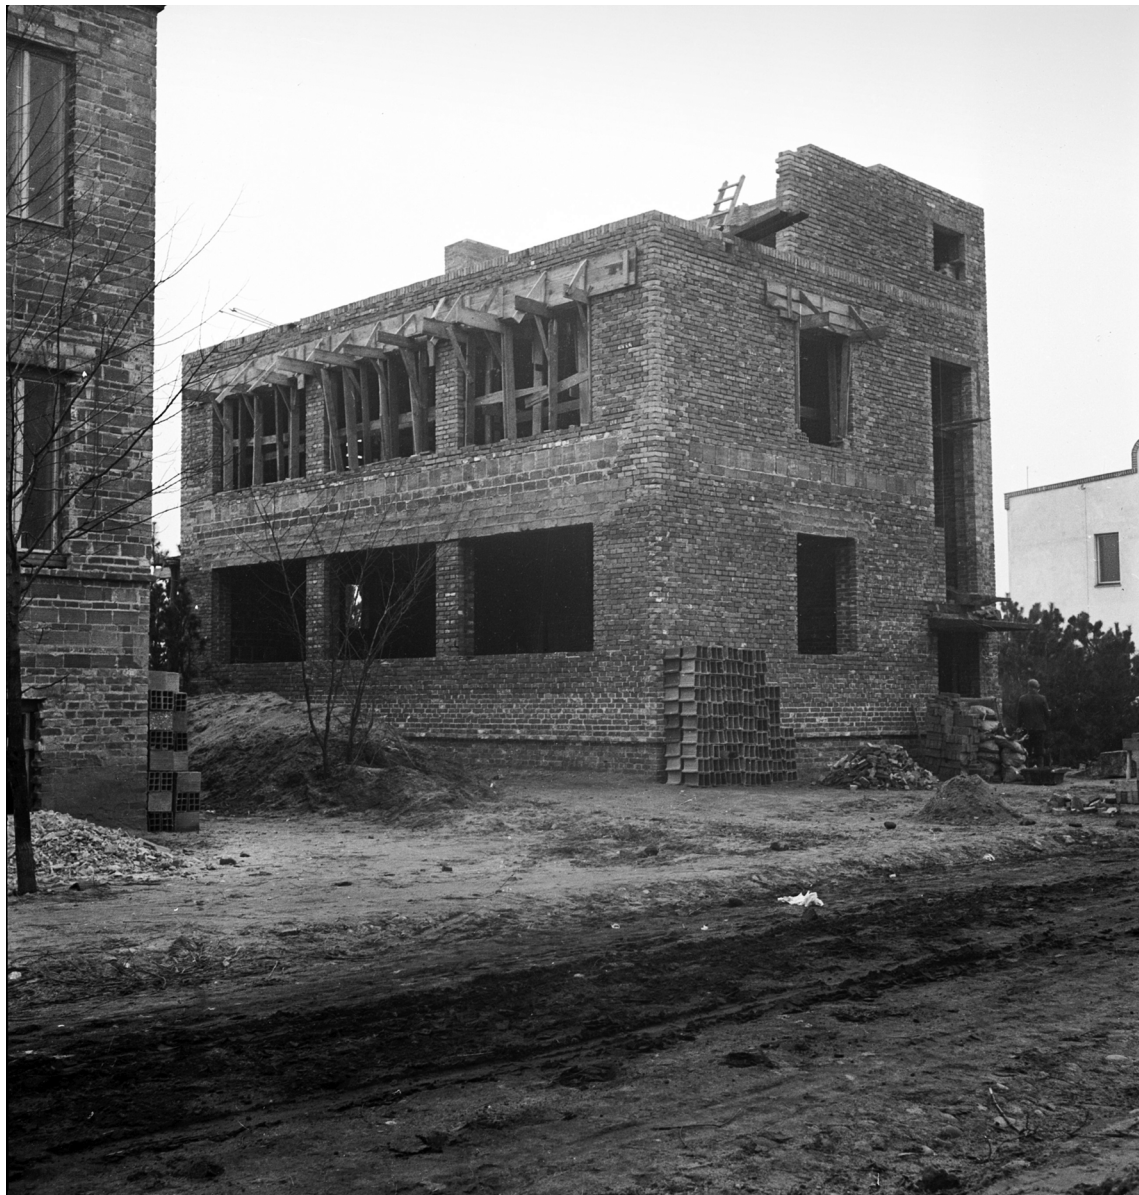
**Ilustracja 1.** Warszawa, ul. Barcicka 7 — dom Heymanów [?]. Widok domu w trakcie budowy od strony ul. Barcickiej. Stan ok. 1937 roku. Proj. H. i S. Syrkusowie (1935). Fot. Szymon Syrkus [?]. Zbiory Naukowe ZAP WAPW, Fototeka, b.s.

**Figure 1.** Heyman House [?], No. 7 Barcicka St., Warsaw. View of the building during construction as seen from Barcicka St. State ca. 1937. Designed by H. and S. Syrkus (1935). Photograph by Szymon Syrkus [?]. ZAP WAPW Scientific Collections, Fototeka, n.p.

dzinnych, tanich i luksusowych modernistycznych domów mieszkalnych<sup>1</sup>, wśród nich między innymi kamienicy Zagajskich i Taumanów przy ulicy Złotej 71, domu Heymanów przy ulicy Barcickiej 7 [il. 1] i luksusowego budynku mieszkalnego Piotra Bergmana przy ulicy Belwederskiej 40/42, których zachowane na Wydziale Architektury Politechniki Warszawskiej fotografie Szymona Syrkusa z lat 1937–1939 zostaną tu w znacznej części po raz pierwszy zaprezentowane.

szczytem do ulicy, otrzymał pudełkową, typową dla Syrkusów uskokową formę architektoniczną [il. 1]. Formę w znacznym stopniu odwołującą do rozwiązań zastosowanych przez nich m.in. w 1936 roku w willi przy ul. Katowickiej 26 i wzniesionym w latach 1934–1937 domu rodziny Krzymuskich przy ul. Walecznych 12 na warszawskiej Saskiej Kępie. Co prawda dom Heymanów został przez Syrkusów zaprojektowany z pominięciem charakterystycznego podcięcia i uniesienia pięter ponad teren, jednak i tak jego zgeometryzowana bryła, a także zastosowany na parterze i piętrze elewacji południowej horyzontalny układ okien oraz tarasy zaprojektowane na dachach piętra i jednotraktowej nadbudówki, pod względem formalnym wypełniają większość ze sformułowanych przez Le Corbusiera tzw. pięciu zasad nowoczesnej architektury.

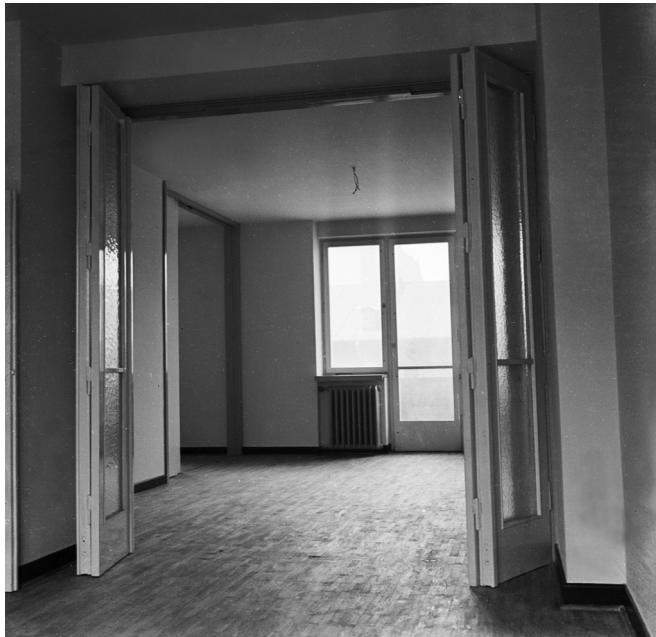
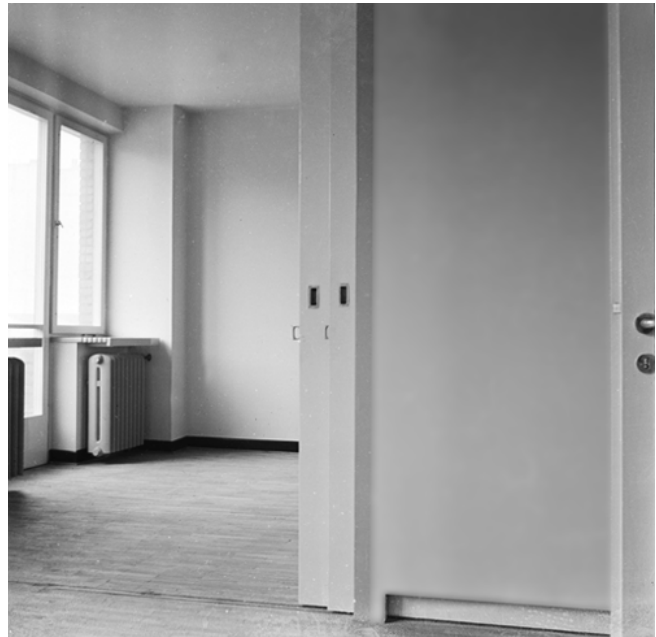
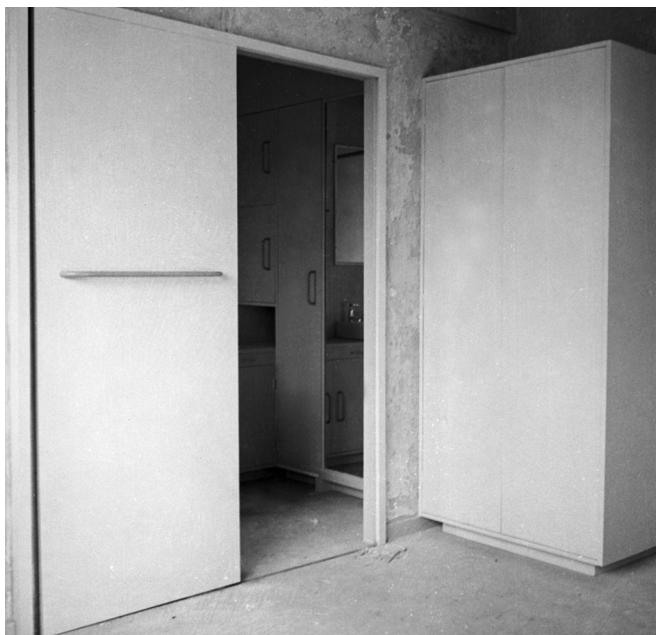
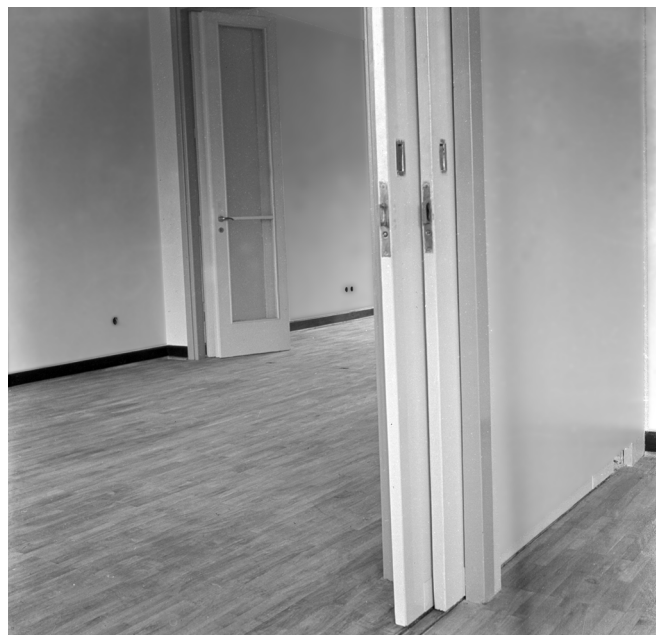
II. 2 Ilustracje 2, 3, 4, 5. Warszawa, ul. Złota 71 — kamienica czynszowa Zagajskich i Taumanów. Wnętrza jednego z jeszcze nie zasiedlonych mieszkań. Stan z 1938 roku. Proj. H. i S. Syrkusowie (1938). Fot. Szymon Syrkus [?]. Zbiory Naukowe ZAP WAPW, Fototeka, b.s.: 2 i 3 — widok na pokój z wyjściem na balkon; 4 — lekka ścianka działowa z drzwiami przesuwanymi, w głębi widoczne wyposażenie kuchni; 5 — widok na pokoje połączone rozsuwanymi i składanymi drzwiami, widoczny parkiet i ciemny lampas biegnący ponad listwami przypodłogowym

Figures 2, 3, 4, 5. Zagajski and Tauman tenement house, No. 71 Złota St., Warsaw. View of the interior of an apartment prior to occupation. State in 1938. Designed by H. and S. Syrkus (1938). Photograph by Szymon Syrkus [?]. ZAP WAPW Scientific Collections, Fototeka, n.p.: 2, 3 — view of a room with balcony access; 4 — lightweight partition wall with sliding doors, kitchen visible in the background; 5 — view of interconnected rooms with sliding and folding doors, visible parquet and dark trim above the baseboard

trza jednego z jeszcze nie zasiedlonych w niej mieszkań, które zapewne, podobnie jak i inne lokale, zostało przez Syrkusów zaprojektowane tak by poszczególne pokoje, dzięki zastosowaniu przesuwanych lub składanych drzwi, można było dowolnie dzielić lub łączyć [il. 2]. Z zachowanych negatywów możemy się również dowiedzieć jak w końcu lat 30. XX wieku w nowoczesnych warszawskich kamienicach o podwyższonym standardzie były wykańczane i wyposażane pokoje i łazienki. W pokojach, poza zastosowaniem lekkich ścianek działowych, grzejnikami CO oraz stolarką drzwiową i okienną [il. 3], zwraca uwagę, częściowo na jednym ze zdjęć widoczne, wyposażenie kuchni [il. 4], a także oryginalny sposób ułożenia drewnianych klepek podłogowych i wykończenia ich, kontrastującym z bielą ścian, ciemnym lampasem umieszczonym ponad listwami przypodłogowymi [il. 5]. Z kolei w łazience uderza jej kompletne wyposażenie oraz przemyślany sposób wykończenia ścian i podłóg różnego koloru i różnego typu płytkami ceramicznymi [il. 6].

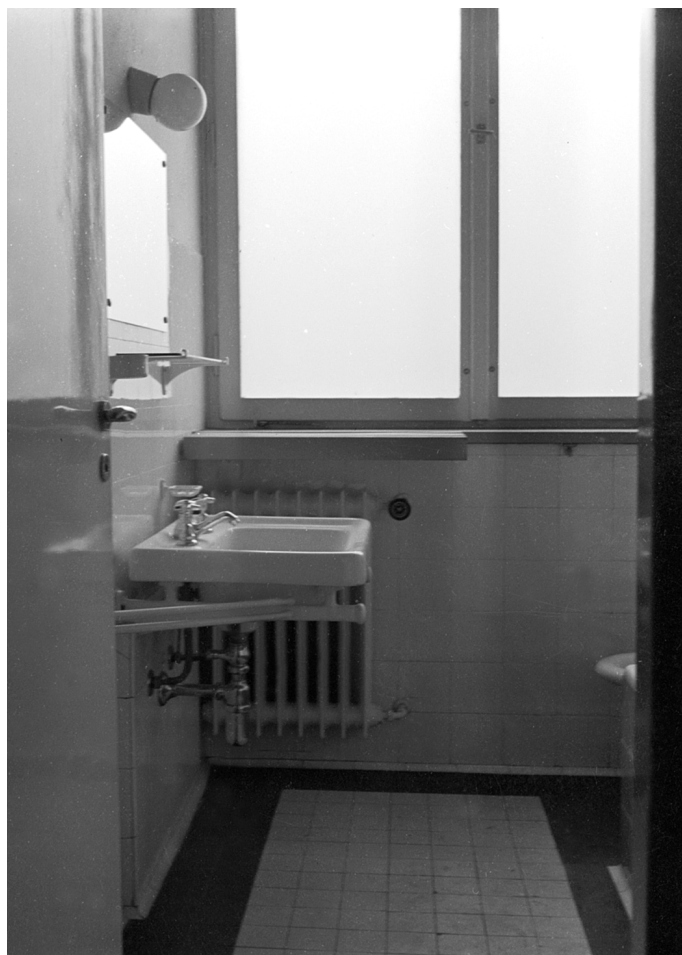
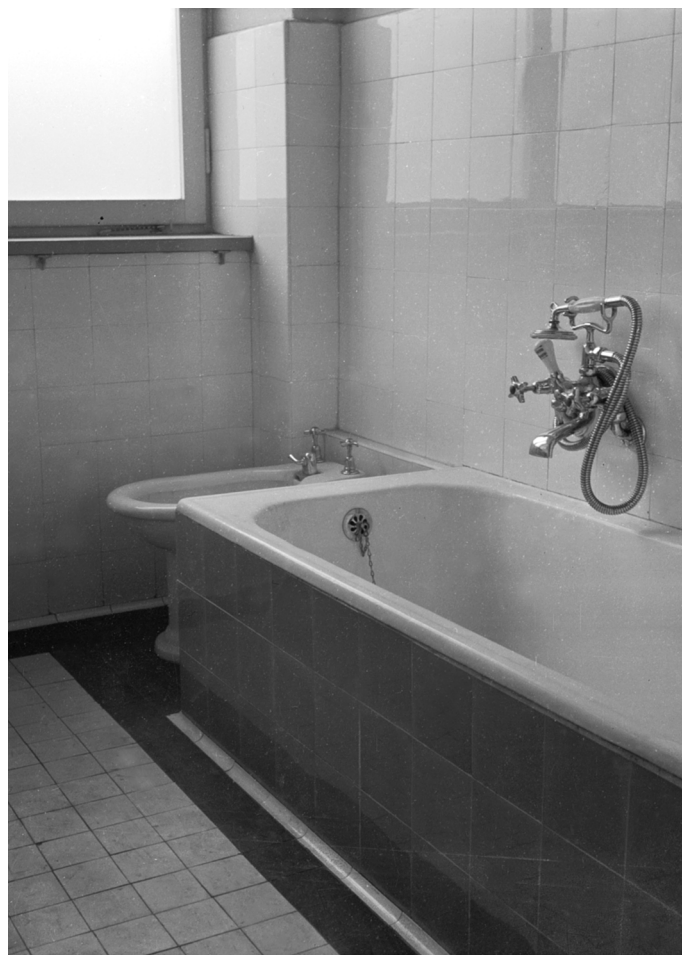
**Ilustracja 6.** Warszawa, ul. Złota 71 — kamienica czynszowa Zagajskich i Taumanów. Wnętrze łazienki. Stan z 1938 roku. Proj. H. i S. Syrkusowie (1938). Zbiory Naukowe ZAP WAPW, Fototeka, b.s.

**Figures 6.** Zagajski and Tauman tenement house, No. 71 Złota St., Warsaw. Bathroom interior. State in 1938. Designed by H. and S. Syrkus (1938). Photograph by Szymon Syrkus [?]. ZAP WAPW Scientific Collections, Fototeka, n.p.

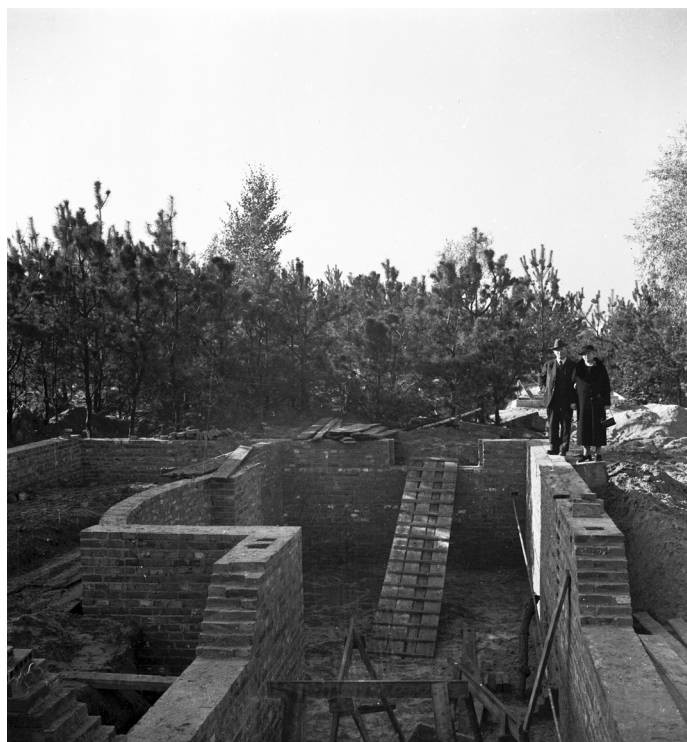
II. 7

Ilustracje 7 i 8. Warszawa, ul. Barcicka 7 — dom Heymanów [?]. Stan około 1937 roku. Proj. H. i S. Syrkusowie (1935). Fot. Szymon Syrkus [?]. Zbiory Naukowe ZAP WAPW, Fototeka, b.s.: 7 — Widok na plac budowy w trakcie realizacji fundamentów i ścian piwnic; 8 — Widok budynku w trakcie budowy stropów nad piwnicami

Figures 7 and 8. Heyman House [?], No. 7 Barcicka St., Warsaw. State ca. 1937. Designed by H. and S. Syrkus (1935). Photograph by Szymon Syrkus [?]. ZAP WAPW Scientific Collections, Fototeka, n.p.: 7 — View of the building construction site during work on the foundations and cellar walls; 8 — View of the building during construction of the floor over the cellars

Z pięciu zachowanych fotografii, które ukazują dom w budowie — poczynając od fazy jego fundamentowania i budowy piwnic [il. 7], przez wykonywanie stropów [il. 8], kończąc na tzw. otwartym stanie surowym [il. 9 i 10], możemy się m.in. dowiedzieć, że jego ściany konstrukcyjne, zarówno na poziomie piwnic, jak i w części nadziemnej, zostały wymurowane z cegły pełnej, a przewody kominowe i wentylacyjne z gotowych betonowych bloczków. Nadproża okienne były zbrojone i wylwane na miejscu, a gęstożebrowe betonowe stropy międzypiętrowe zostały wykonane z pustaków ceramicznych Ackermana.

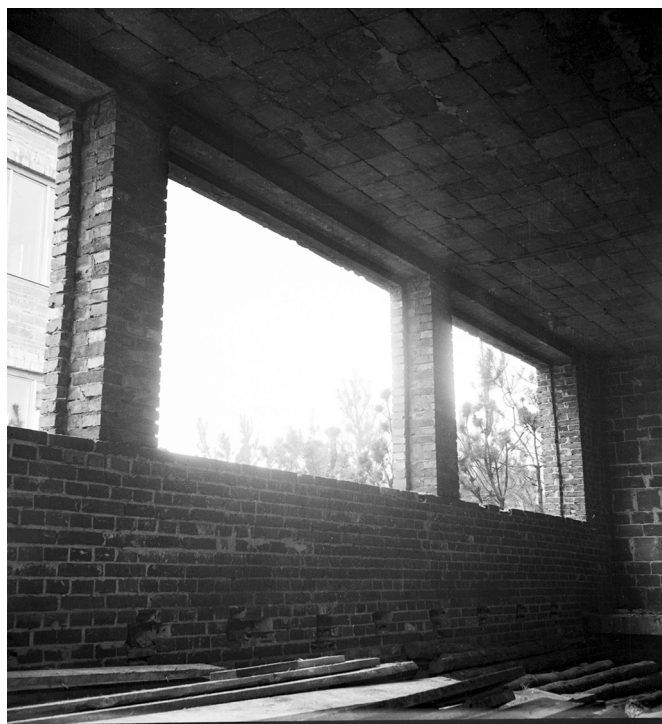
II. 9

Ilustracje 9 i 10. Warszawa, ul. Barcicka 7 — dom Heymanów [?]. Stan około 1937 roku. Proj. H. i S. Syrkusowie (1935). Fot. Szymon Syrkus [?]. Zbiory Naukowe ZAP WAPW, Fototeka, b.s.: 9 — Widok wnętrza w trakcie budowy; 10 — Widok od południa na budynek w tzw. otwartym stanie surowym

Figures 9 and 10. Heyman House [?], No. 7 Barcicka St., Warsaw. View of the interior during construction. State ca. 1937. Designed by H. and S. Syrkus (1935). Photograph by Szymon Syrkus [?]. ZAP WAPW Scientific Collections, Fototeka, n.p.: 9 — view of the interior during construction; 10 — view of the building from the south, the open shell stage

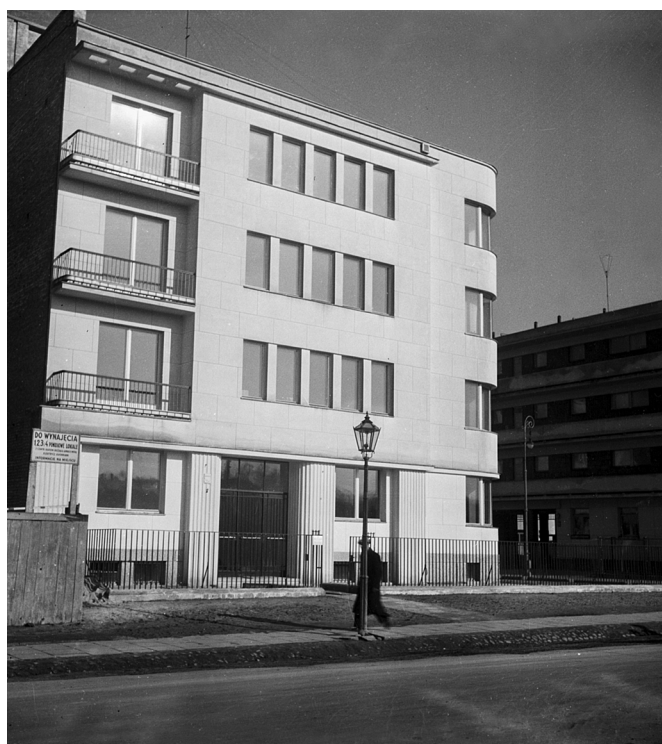
Il. 11 A

Ilustracja 11. Warszawa, ul. Belwederska 40 — budynek wielomieszkaniowy Bergmana. Stan w marcu 1939 roku. Proj. Remigiusz Ostoja-Chodkowski (1937). Fot. Szymon Syrkus [?]. Zbiory Naukowe ZAP WAPW, Fototeka, b.s.: A — elewacja od strony ul. Belwederskiej; B — narożnik budynku u zbiegu ul. Belwederskiej i obecnej ul. Łądowej

**Figure 11.** Bergman multi-dwelling residential building, No. 40 Belwederska St., Warsaw. State in March, 1939. Designed by Remigiusz Ostoja-Chodkowski (1937). Photograph by Szymon Syrkus [?]. ZAP WAPW Scientific Collections, Fototeka, n.p.: A — Belwederska St. façade; B — Building corner at the intersection of Belwederska St. and (the present) Łądowa St.

kuchniami [il. 11A]. Jego modernistyczna, dostosowana do dalszej rozbudowy, nieregularna bryła o zaoblonym narożniku i wydatnym półkolistym zamkniętym ryzalicie przy-  
mykającym podwórze od strony ulicy Łądowej, doskonale wpisywała się w zauważalną  
w architekturze warszawskiej drugiej połowy lat 30. XX wieku tendencję do wzbogacania  
formy [il. 11B]<sup>11</sup>. Elewacje przyuliczne, o wyraźnie wydzielonym przyziemiu, w strefie pięter  
zostały urozmaiczone płytkimi loggiami oraz pięcio- i trzyosiowymi pseudoryzalitami z pa-  
sami jednoskrzydłowych okien. Uwagę zwraca również, starannie opracowana, zarówno  
od frontu jak i od podwórza, oprawa architektoniczna stref wejścia oraz dekoracyjne, za-  
znaczone w szlachetnym tynku na wszystkich elewacjach, modułarne podziały [il. 12].

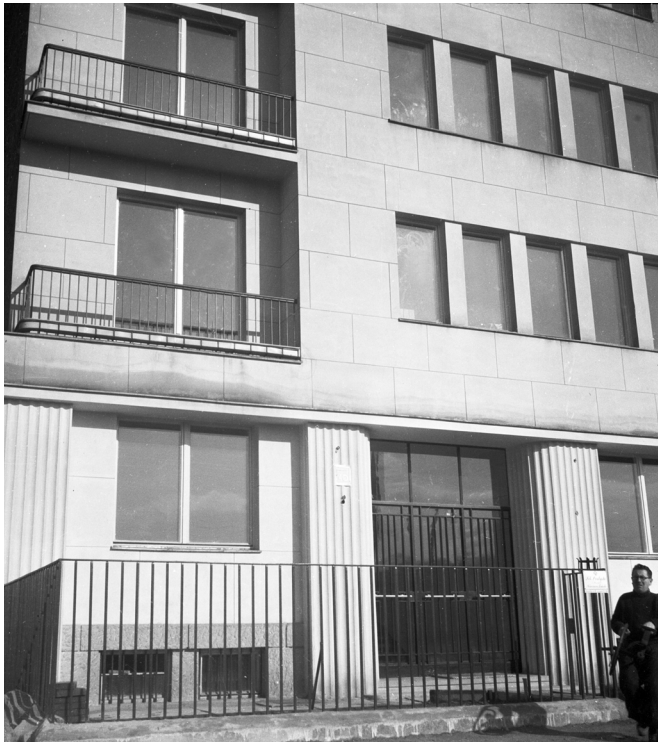
II. 12

**Ilustracja 12.** Warszawa, ul. Belwederska 40 — budynek wielomieszkaniowy Bergmana. Fragment elewacji z wejściem od strony ul. Belwederskiej. Proj. Remigiusz Ostoja-Chodkowski (1937). Fot. Szymon Syrkus [?]. Zbiory Naukowe ZAP WAPW, Fototeka, b.s.

**Figure 12.** Bergman multi-dwelling residential building, No. 40 Belwederska St., Warsaw. Fragment of the façade including the Belwederska St. entrance. Designed by Remigiusz Ostoja-Chodkowski (1937). Photograph by Szymon Syrkus [?]. ZAP WAPW Scientific Collections, Fototeka, n.p.

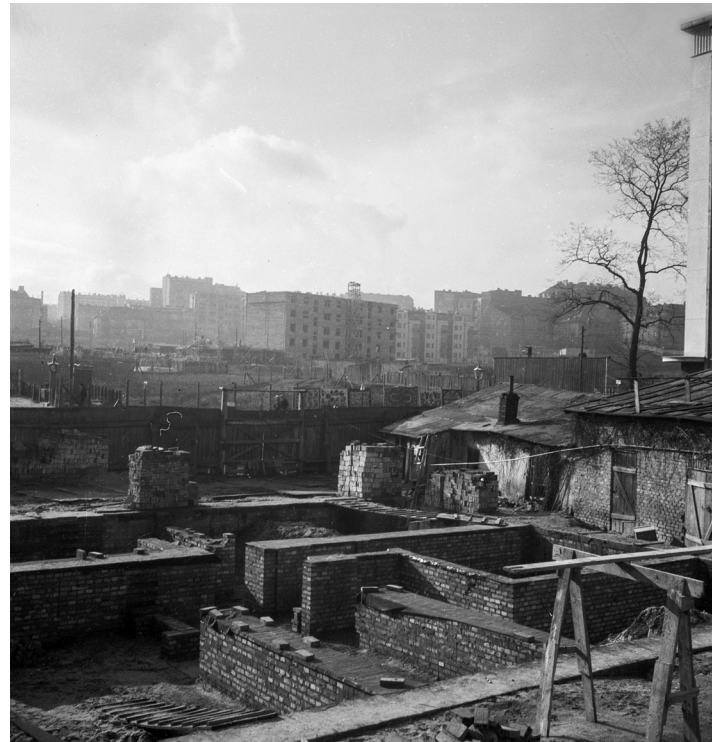
II. 13

**Ilustracja 13.** Warszawa, ul. Belwederska 42 — budynek wielomieszkaniowy Bergmana. Widok placu budowy. Stan w marcu 1939 roku. Proj. Henryk Douglas (1938). Fot. Szymon Syrkus [?]. Zbiory Naukowe ZAP WAPW, Fototeka, b.s.

**Figure 13.** Bergman multi-dwelling residential building, No. 42 Belwederska St., Warsaw. View of the construction site. State in March, 1939. No. 42 Belwederska St. design by Henryk Douglas (1938). Photograph by Szymon Syrkus [?]. ZAP WAPW Scientific Collections, Fototeka, n.p.

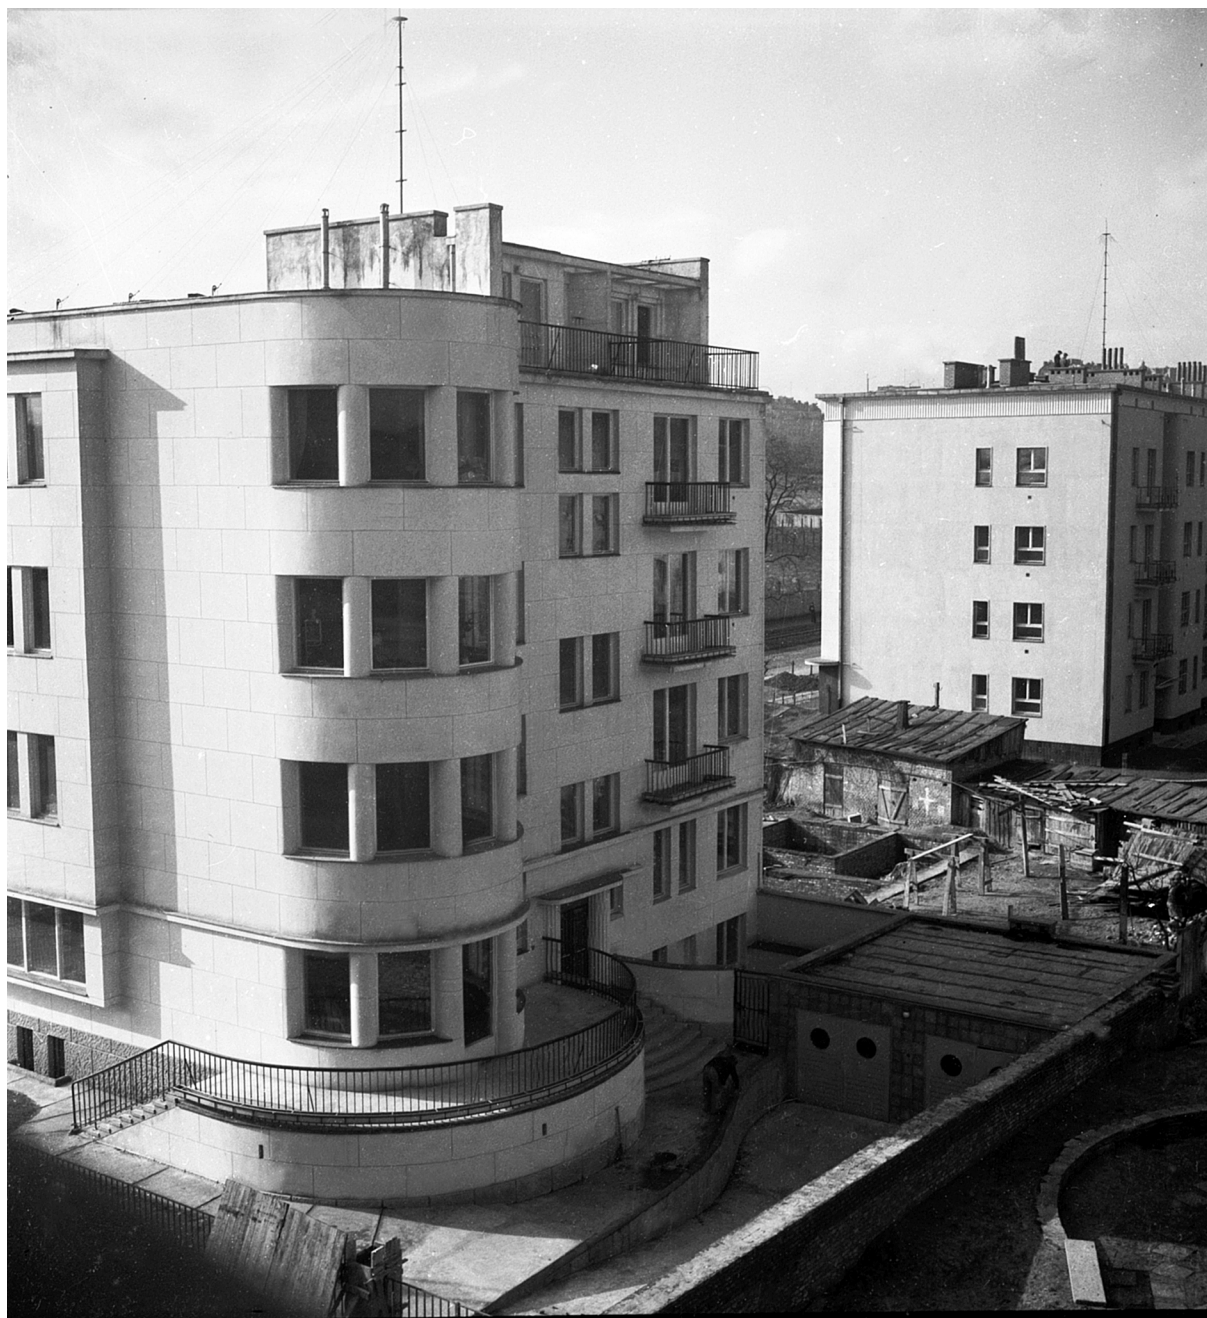
Ilustracja 14. Warszawa, ul. Belwederska 40/42 — budynek wielomieszkaniowy Bergmana. Widok od strony obecnej ul. Łądowej. Widoczne podwórze z garażami, a w głębi plac budowy nowej części budynku na parceli przy ul. Belwederskiej 42. Stan w marcu 1939 roku. Proj.: ul. Belwederska 40 — Remigiusz Ostoja-Chodkowski (1937); ul. Belwederska 42 — Henryk Douglas (1938). Fot. Szymon Syrkus [?]. Zbiory Naukowe ZAP WAPW, Fototeka, b.s.

**Figure 14.** Bergman multi-dwelling residential building, No. 40/42 Belwederska St., Warsaw. View from the present Łądowa St. Yard with garages visible as well as the building site of a new part of the building located on the No. 42 Belwederska St. lot. State in March, 1939. No. 40 Belwederska St. design by Remigiusz Ostoja-Chodkowski (1937); No. 42 Belwederska St. design by Henryk Douglas (1938). Photograph by Szymon Syrkus [?]. ZAP WAPW Scientific Collections, Fototeka, n.p.

Przypuszczalnie, gdy w budynku przy ulicy Belwederskiej 40 trwały jeszcze prace wy-  
kończeniowe, zlecenie na wykonanie projektu jego rozbudowy w kierunku północnym  
otrzymał architekt Henryk Douglas (1906–1946?) — absolwent, a od 1934 roku pracow-  
nik Wydziału Architektury PW. Po uzyskaniu w październiku 1938 roku stosownego po-  
zwolenia prace budowlane według jego projektu, który w warstwie formalnej zasadniczo  
rozwijał tylko koncepcję architektoniczną Ostoi-Chodkowskiego<sup>12</sup>, rozpoczęto późną  
jesienią 1938 lub wczesną wiosną 1939 roku [il. 13]. Dzięki odnalezionym fotografiom  
datowanym na marzec 1939 roku mamy dziś pewność, że do tego czasu zgodnie z pro-  
jektem Douglasa zostały już wykonane fundamenty nowej, północnej części budynku  
i wzniesione do poziomu gruntu ściany jego piwnic [il. 14].
